تطوير وترميم دار الأيتام الإسلامية - البلدة القديمة في القدس

## الجزء الأول: التطور التاريخي والمعماري للمجمع

99	.....	مقدمة
100	.....	خلفية المشروع .1
101	.....	1.1 الاستخدام السابق للمجمع
101	.....	2.1 الوظيفة الحالية
102	.....	3.1 وضع المجمع قبل الترميم
104	.....	فلسفة المشروع .2
106	.....	اهداف المشروع .3
106	.....	عناصر المشروع .4
108	.....	منهجية التنفيذ .
108	.....	1.5 المرحلة التشاورية
108	.....	2.5 اعداد الدراسات ووثائق التصميم والتنفيذ
108	.....	3.5 ادارة المشروع في اثناء التنفيذ
109	.....	تنفيذ المشروع .6
109	.....	1.6 اعداد المسوحات والدراسات والتوثيق
114	.....	2.6 تأهيل البنية التحتية
116	.....	3.6 ترميم وتأهيل المباني والفراغات والساحات
123	.....	4.6 الاجهزة والاثاث
124	.....	5.6 التدريب
125	.....	دروس وعبر .7
126	.....	الخلاصة
128	.....	صور المشروع
146	.....	مخططات المشروع التنفيذية

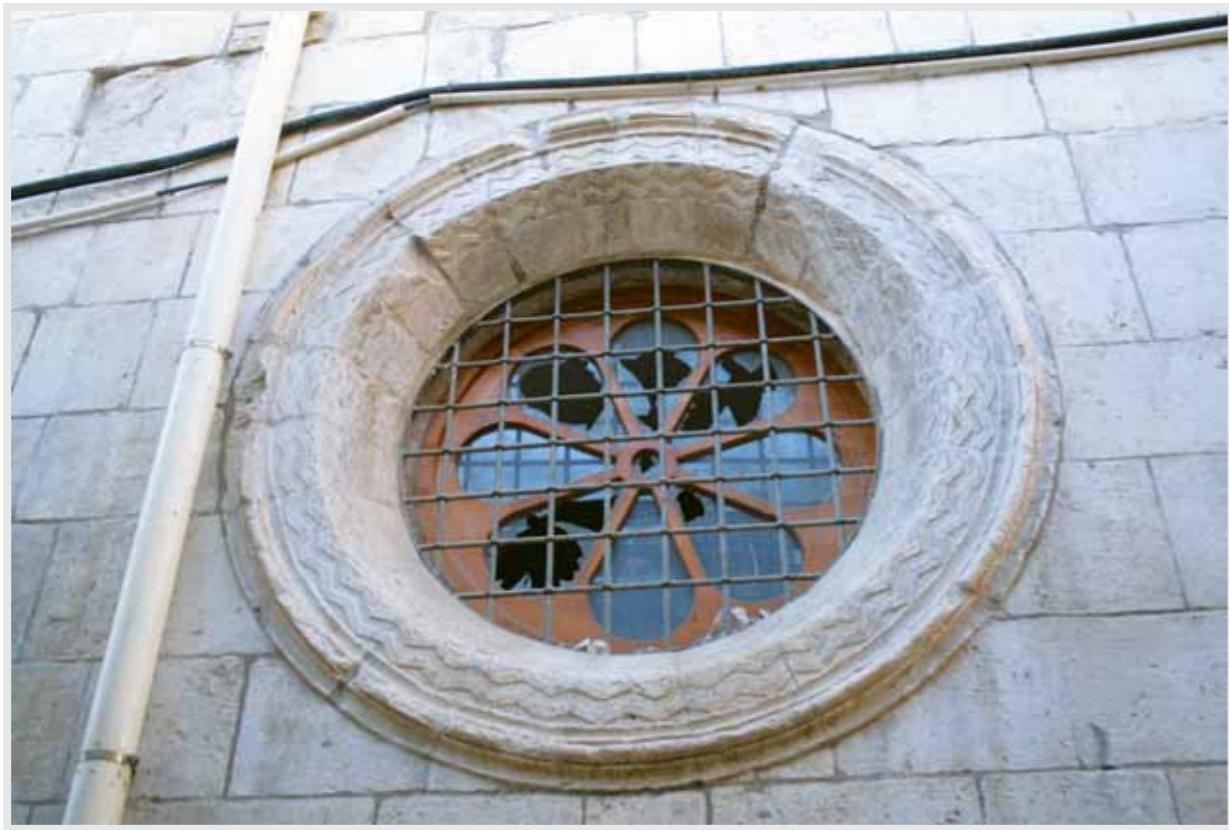
لوحة 4.1 الدائرة المستديرة لدار الست طنشق

النافذة المستديرة ( قطرها 1.31 م ) الواقعة بين المدخل الغربي والمدخل الأوسط لدار الست طنشق(شكل 6.1، لوحة 4.1)، على ارتفاع سبعة مداميك من مستوى الأرضية، تدخل النور والهواء للقاعة الرئيسية (الإسطبل / المنجرة). و يؤطر النافذة التي تبرز قليلا عن مستوى الواجهة، جفت ثلاثي (غائز- بارز- غائز) يحصر أربعة

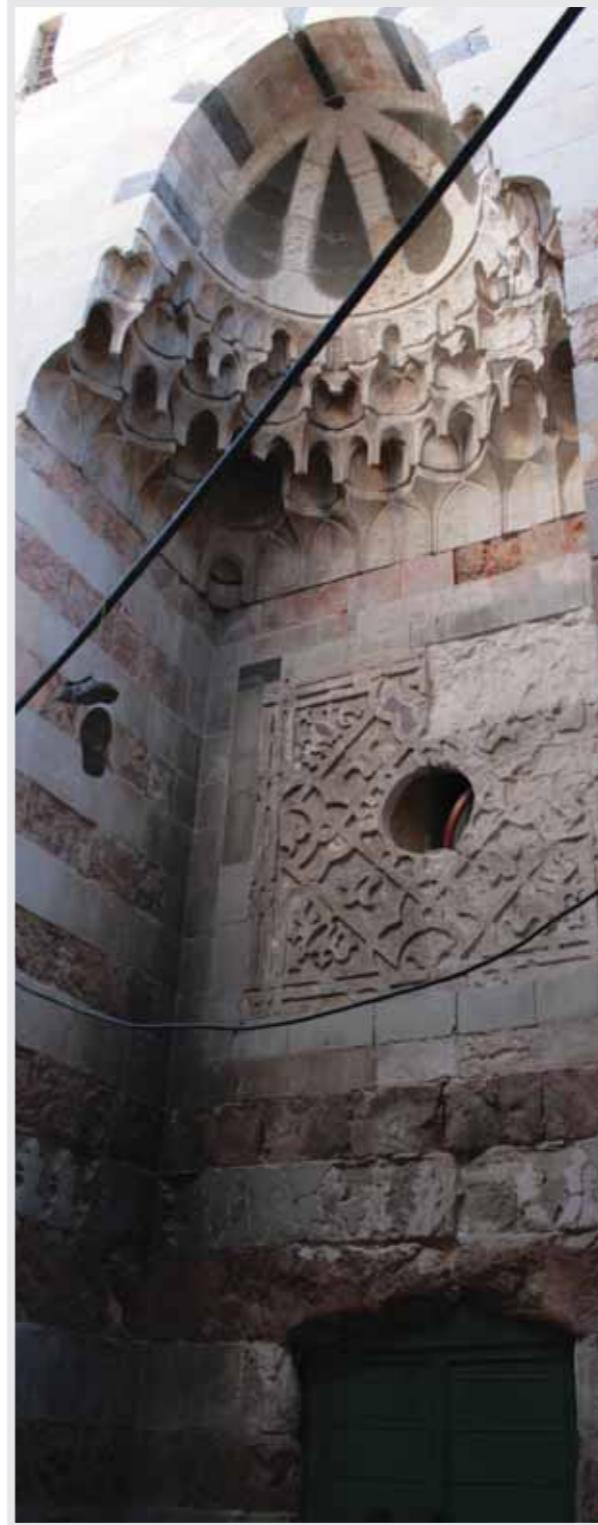
لوحة 6.1 المدخل الشرقي لدار الصست طنشق

وعلى ارتفاع ثلاثة مداميک من الحشوة، تدعم أربعه صفوف من المقرنصات (دلایة Stalactites) عقد الحنية شبه المدبب وطاقيه المدخل نصف الدائرية. والعقد مشكّل من صنج ملونة (حمراء وسوداء وببيضاء مائة للصفرة)، في حين يشغل طاقيه المدخل المقوفة حلية مضلعة على هيئة محارة مشكلة من أربعة مناطق لوزية الشكل، بني كل منها من بحجارة ملونة (شكل 8.1، لوحة 6.1).

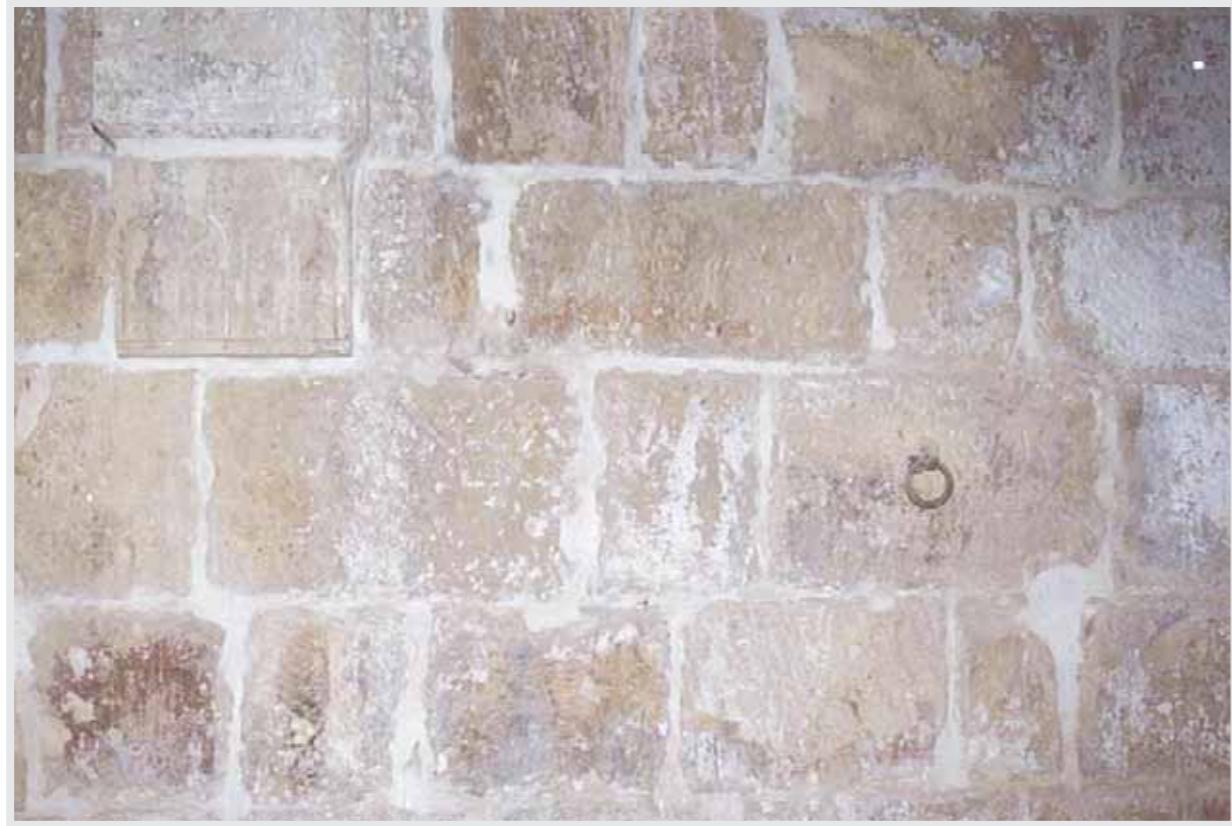
لوحة 9.1 منابت العقود وحلقات ربط الخيول في قاعة الاستبل في دار السست طنشق

بحوالى 1.32م. عن مستوى أرضية القاعة. والجدار الجنوبي للقاعة، يشكل الحد الفاصل بين إسطبل دار السست طنشق وخان العمارة العاصرة، ويحيط بالقاعة الرئيسية من الشرق والغرب مجموعة من الغرف، يتوصل إليها عبر عدة فتحات للأبواب، مما يجدر ذكره أن في كل من الجدار الغربي والشمالي وعلى ارتفاع سبعة مداميك يوجد مجموعة من الحلقات الحديدية المثبتة في الجدران (لوحة 9.1) مما يرجح أنها استخدموها لعقل البهائم والخيول. ويتمثل نسق الشبابيك والأبواب في الجدار الشرقي للقاعة الرئيسية بنافذة وثلاثة أبواب<sup>40</sup>.

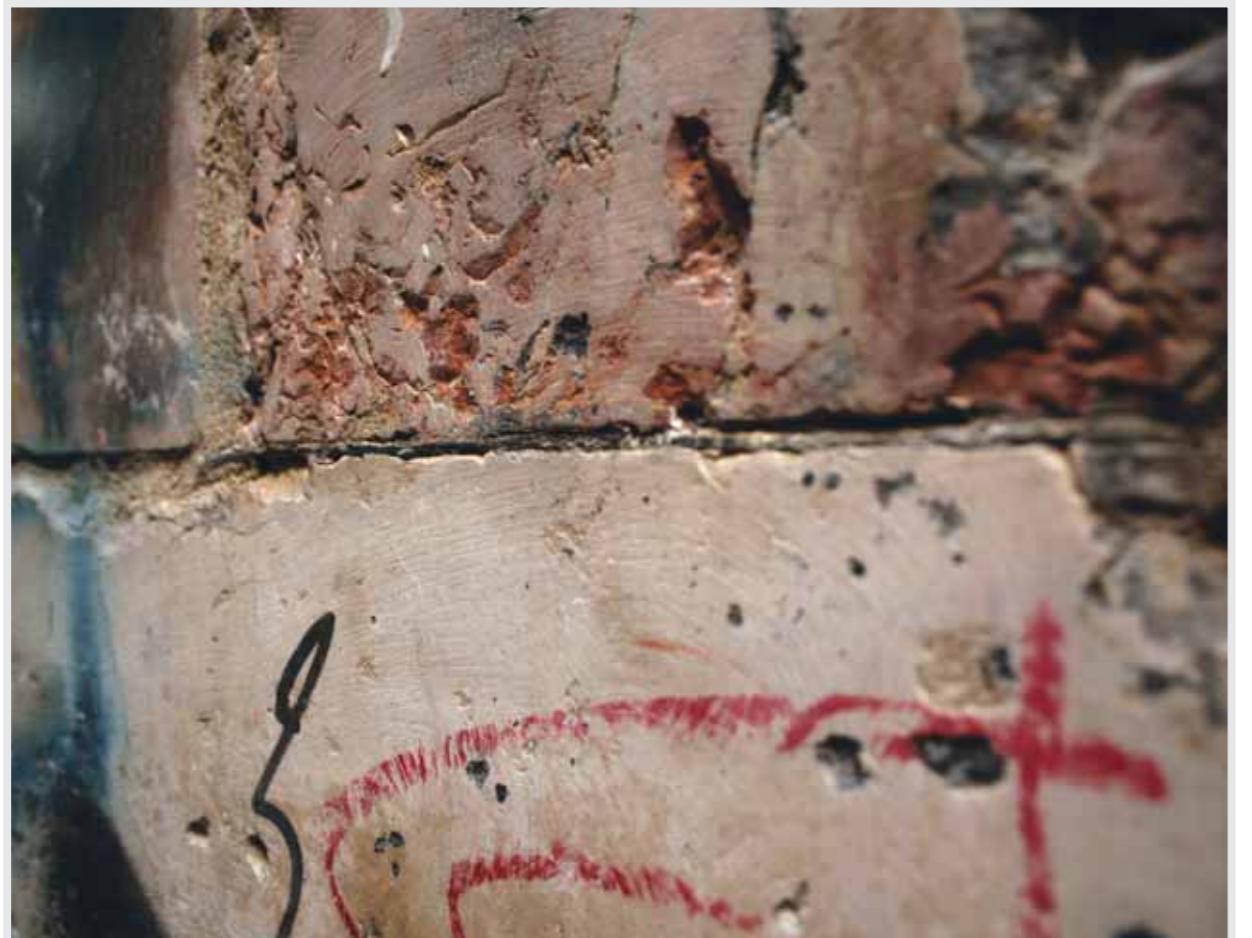
يعرف مبني الماوردية في العديد من المراجع التاريخية<sup>42</sup> باسم المدرسة الرصاصية، وتعتبر عددهم جزء من رباط بايرام جاويش. لكن بالاعتماد على وثائق سجلات محكمة القدس الشرعية<sup>43</sup>، فقد ثبت بطلان صحة ذلك. ويبدو أن الاسم قد أطلق من قبل العارف<sup>44</sup>، وتداولته المراجع رواية عنه، وذلك بسبب وجود رقائق الرصاص بين صفوف مداميك الحجارة بدلاً من مادة الكلة (لوحة 3.2). وقد ارجع بورغويين<sup>45</sup> ذلك الاستخدام إلى ندرة مادة الكلة المكونة من الشيد والمؤونة.

لوحة 3.2 تظهر رقائق الرصاص بين مداميك الماوردية

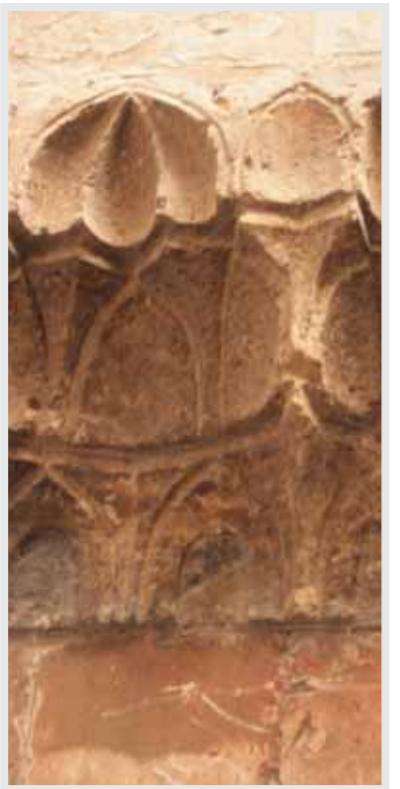
لوحة 4.2 تفاصيل مقرنصات في واجهة الماوردية

دائرى. وعلى ارتفاع ثلاثة مداميك يشاهد شريط من زخرفة ثلاثية الأوراق، يقوم فوقه أربع صفوف ضحلة من مقرنصات محفورة. وتنتهي عمارة الواجهة على ارتفاع دمذك من قمة عقد طاقية المدخل، حيث الإطار القالبى الذى يلف حول الواجهة.

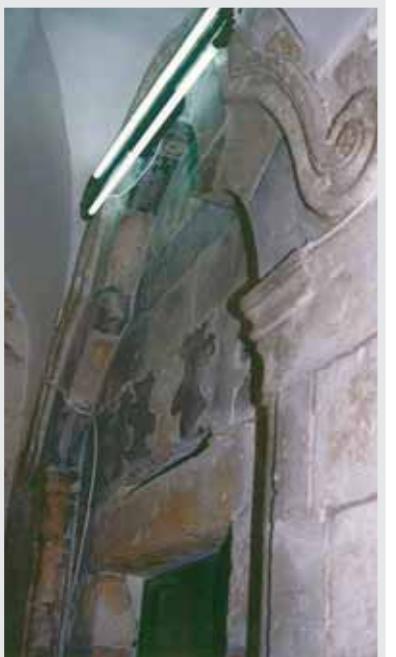
لوحة 5.2 مدخل مسجد الماوردية

المدخل الأصلي للمسجد. ولباب المدخل عضادات بنيت بالأبلق بألوان من الأحمر والأسود والرمادي. ويعلو الباب عتب مستقيم، يقوم فوقه مباشرةً، عقد تخفييف مكون من سبع صنج معشقة جميلة بنيت بالأسود والأبيض. ويتوسّط هذا المدخل عقد ثلاثي الفتحات بني بحجارة بأسلوب الأبلق، ويؤطر هذا العقد جفت ينتهي عند طرف العقد بزخرفة ميمية. وينبت طرف العقد المدخل الثلاثي من عمود مدمج أسطواني الشكل، يستند بذنه على قاعدة مربعة، ويعلوه تاج مقرنص.

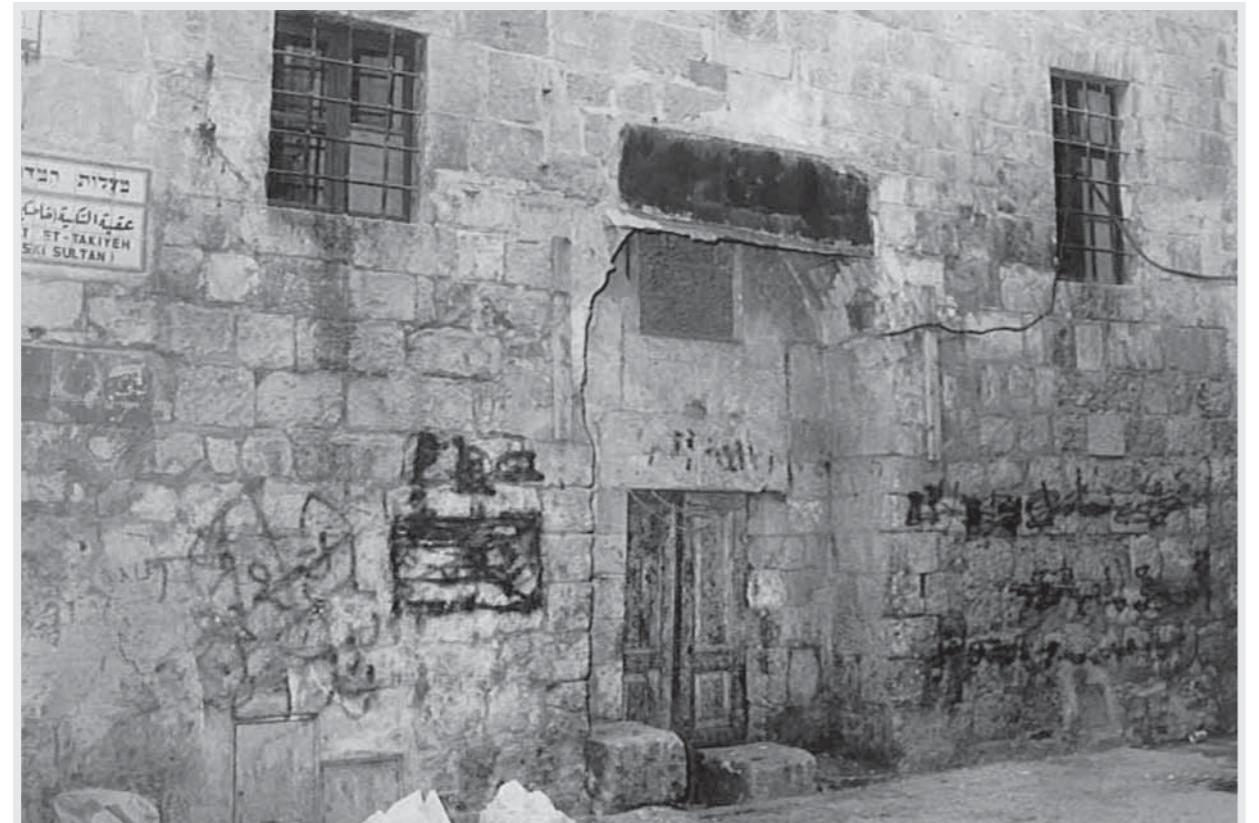
المدخل الرئيسي(شكل 2.3، لوحة 1.3، 2.3) ابرز ما يشكل هذه الواجهة، ولقد وضع داخل حنية متراجعة يعلوها عقد مدبب. وفتح في الحنية مدخل الرباط الذي يعلوه عتب مستقيم، وعلى ارتفاع مداماكيين من العتب توجد لوحة رخامية كتابية سبق ذكرها عند الحديث عن تاريخ الرباط. و مباشرة على ارتفاع مداماكيين من مفتاح عقد المدخل،

لوحة 1.3 الواجهة الشمالية لرباط بيرام قبل الترميم

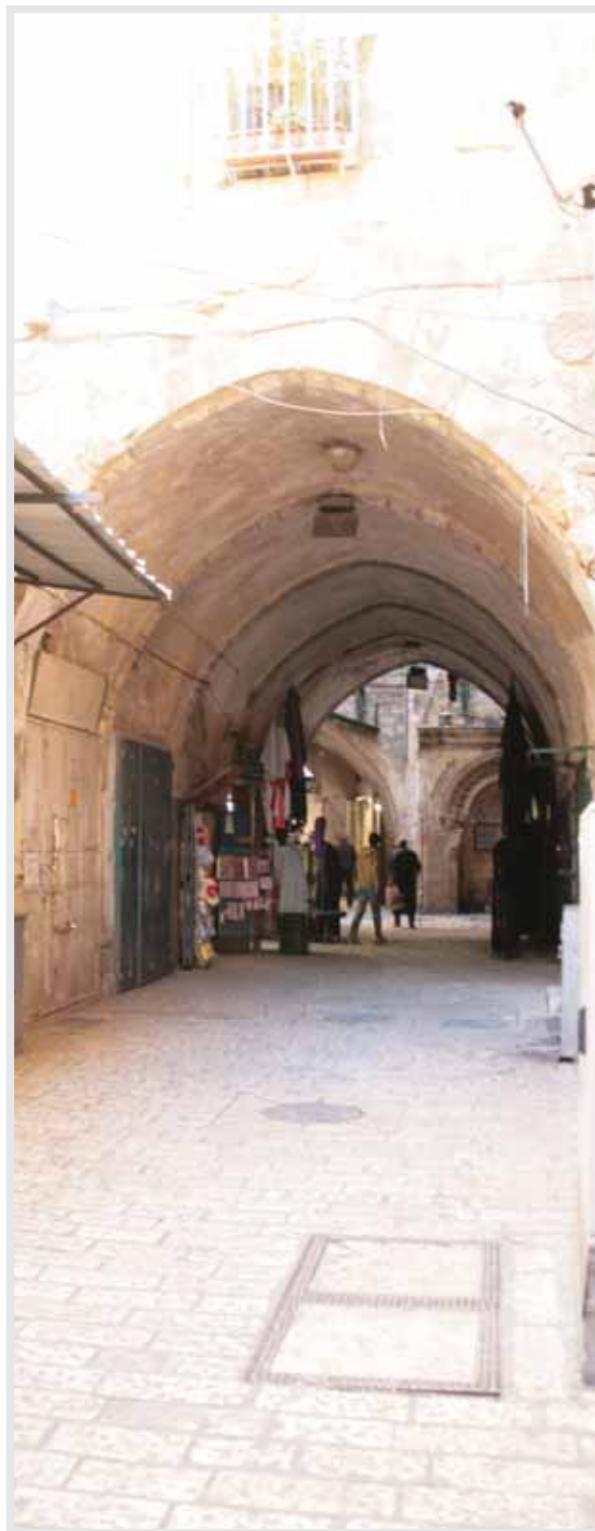
لوحة 5.3 الواجهة الشرقية لرباط بيرام-حاليا

تختلف الواجهة الشرقية عن الواجهة الشمالية اختلافاً بيناً، فهي أولاً لا تحوي أية عناصر معمارية أو زخرفية، وثانياً حجارتها في الغالب غير مهذبة. وتتمد هذه الواجهة حوالي 16.10 م من الشمال للجنوب، وهي تطل على طريق الواد بخمس فتحات كبيرة مستطيلة في المستوى السفلي. وهذه الفتحات مع البلاطات الخمسة تقسم هذه الواجهة إلى خمس أقسام متماثلة. كل قسم يتقدمه باب خشبي (استبدل بحديدي) يؤدي إلى مساحة صغيرة كانت مقرأ لاحد المجاورين في الرباط وحالياً حولت جميعها إلى حوانين. وما يؤسف له أن هذه الحوانين لم تذكر في وقفيه الرباط، وهذا يلمح أن هذه الفتحات غير أصلية، بل مستحدثة، وأن هذه الأماكن لم تكن اطلاقاً حوانين ولا كانت قد ذكرت في الوقفيه كمصدر للدخل، ونظرًا لبساطة الفتحات وخلوها من عضادات واعتبارها هي العادة في الفتحات الأصلية، فإن هذا يعزز الافتراض السابق بأن هذه الأقسام ما هي إلا خلاوي للصوفية وللمجاورين. وحسب الوقفيه فإن الرباط يضم ستة عشر صوفياً، وعليه فإن يتوقع وجود ستة عشر خلوة أو غرفة، حيث يفترض أن يقيم كل صوفي في أحدها. فإذا ما أخذ في الاعتبار الخمس خلاوي في الطابق الأول وهذه الخمسة، مع الوحدات المعمارية في الطابق الأرضي فإن استيعاب ستة عشر صوفياً يكون ممكناً مع امكانية توفير غرفتين اطلاق عليهما في الوقفية مجمع شمالي ومجمع غربي.

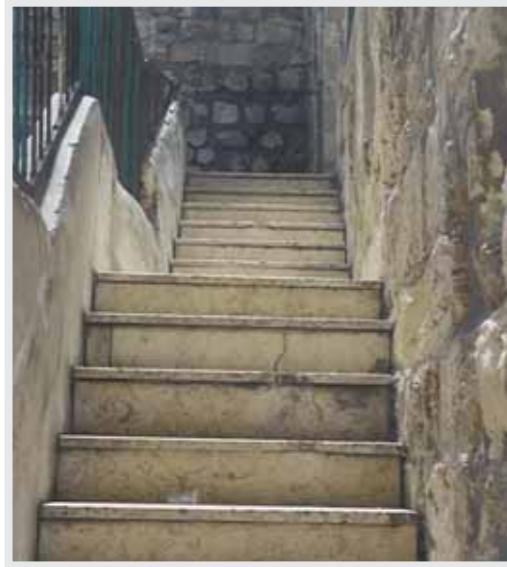
لوحة 8.3 الدرج المؤدي للماوردية للطابق الأرضي لرباط بيرام جاويش

الطابق الأرضي والأول. وتمثل الجدار الشرقي المحيط بالساحة المكشوفة هـ بـإيوانين صغيرتين يطل كل منهما على الساحة بعقد نصف دائري يشبه عقد الإيوان الذي يتقدم الغرفة ج (شكل 3.3، لوحة 8.3). وللإيوانين نفس نوعية البلاط الذي يغطي الساحة المكشوفة، وجدرانهما مقصورة، وكل منها معقود بقبو برميلي. وهناك غرفة (إيوان) الطابق الأرضي (شكل 3.3).

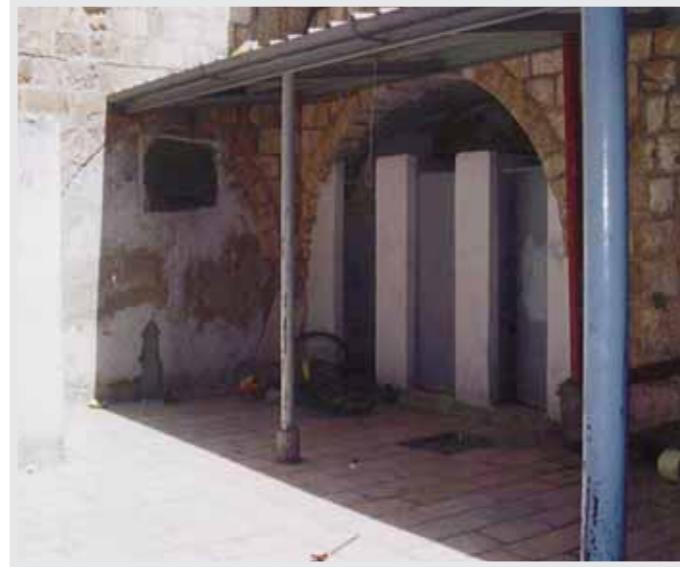
لوحة 9.3 إيوان الزاوية الشمالية الشرقية للجدار الشرقي للطابق الأرضي لرباط بيرام جاويش

بنيت في الزاوية الجنوبية الغربية للساحة المكشوفة تقابل الغرفة ج وعلى نفس محورها. ويشغل الجدار الغربي للساحة المكشوفة درج كبير (لوحة 9.3)، يتكون من 18 درجة، ويمتد لمسافة 7.5 م. من الشمال للجنوب، ويوصل هذا الدرج أولاً إلى الساحة (شكل 4.3) ومنها كان يتوصلا إلى دار بيرام جاويش والطابق الأول من الرباط، وثانياً وبعد الانعطاف غرباً إلى ساحة مكشوفة خاصة بالمدرسة الماوردية والطابق الثاني من الرباط.

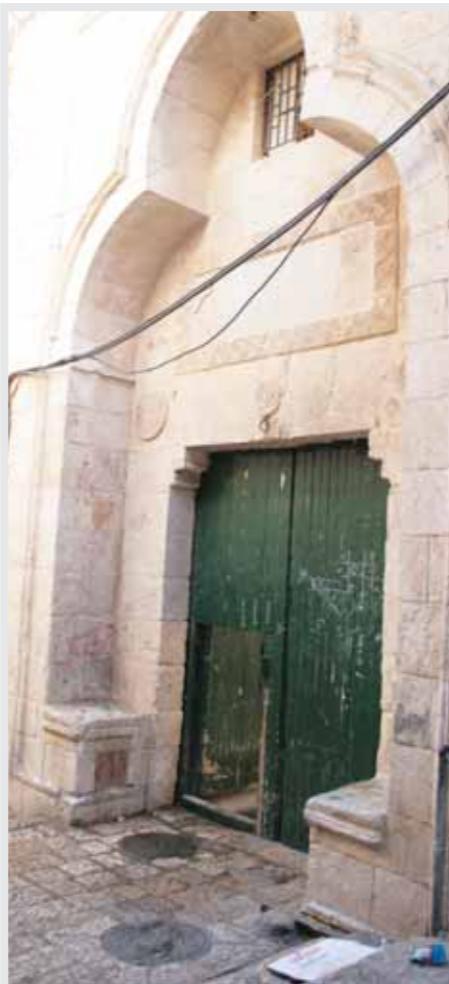
لوحة 4.4 مدخل العمارة الشمالية

والمدخل يتشكل من دخلة غير عميقه يتوجها عقد ثلاثي، ويحيط بالعقد جفت ببدأ من منبته، ويف فوق مفتاح العقد مكوناً زخرفة مميّة، يتفرع من جانبها جفت آخر يسير يميناً ويساراً ليتلقى بالجفت الأصلي عند منبتي العقد ويستمر نازلاً إلى أسفل ليحيط بمكسلتي الباب. وباب الدخول له عتب مكون من سبع صنج معشقة. والصنجة الأخيرة في كل جانب زينت بحلية (رصيعة) حجرية دائريّة متماثلة قليلة البروز. عليها زخارف نباتية وهندسية بارزة قوامها وردة ثمانية في المركز محاطة بمثمن مجوف ينبعق من رؤوس أضلاعه وريقات ثلاثة تتدال مع فروع صادرة عن أوراق نخيلية يتفرع منها براعم (لوحة 6.4، 5.4). وهناك حلية ثلاثة تزين مفتاح عتب الباب (لوحة 7.4)، وزخارفها تتكون من وردة مسطحة في المركز، يحيطها مجموعتان من خمس بتلات بينهم بتلات صغيرة الحجم. ومتباشرة أسفل هذه الحلية يشاهد حلقة حديديّة، وضعت على الأغلب لتحمل سراجاً ليضيء المدخل. ويوجد مباشرة فوق عتب الباب، لوحة حجرية مستطيلة<sup>112</sup> (لوحة 3.4) أصغر من تلك التي فوق الشرقيّة، يشغلها زخرفة هندسية لوزية الشكل مكونة من عشر وحدات تتشارك وتتقى في المركز حول دائرة صغيرة. والحلية الشرقيّة يزين مركزها وردة ثمانية البتلات، محاطة بنجمة ثمانية، تنتهي رؤوسها الثمانية بورقة نباتية ثلاثة (لوحة 2.4).

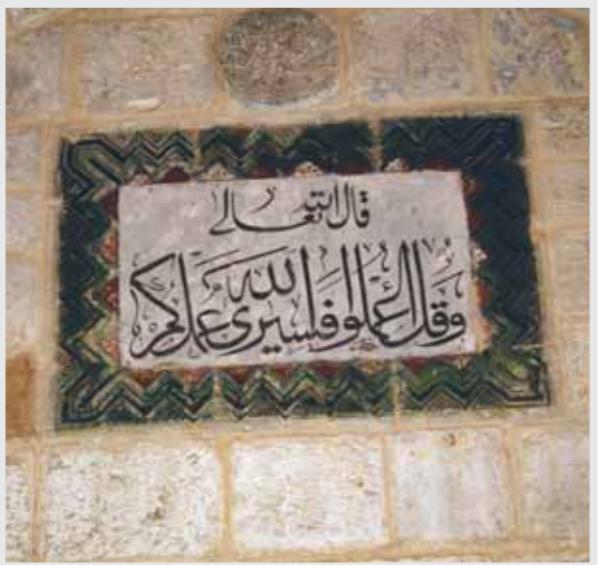
لوحة 13.4 لوحة كتابية في جدار الدركاء الشرقي

ترتکز على دعائم حجرية تقوم في الأركان الأربع. يؤدي العقد الشرقي إلى غرفة مستطيلة ويعلو الباب المؤدي إلى الغرفة الشرقية عقد نصف دائري، يقوم فوقه على ارتفاع خمسة مداميك لوحة حجرية مستطيلة (لوحة 13.4). ويؤطر هذه اللوحة شريط من زخرفة منشارية ثلاثة (chevrons) محفورة حفراً بارزاً. وفي العقد الخامس من القرن العشرين أعدت كتابة حديثة لشغل صدر اللوحة، هي اقتباس قرآنی من الآية رقم 105 من سورة التوبه ونصه: "وقل اعملوا فسيراً الله عملكم". ويشاهد دائرة حجرية بارزة على كل جانب من جانبي اللوحة في مستوى المداماك الذي يسند اللوحة، وهناك دائرة ثالثة فوق اللوحة مباشرة. وزخارف لوحتي الجنب متماثلتان، حيث يشغلهما وردة سداسية البطلات مركبة من ثلاثة مستويات متشابكة تحصر في المركز بتلة صغيرة دائيرة الشكل مركبة من مستويين (لوحة 12.4). وقوام زخارف الدائرة العلوية يتركز أيضاً في وردة سداسية البطلات، لكنها هنا ذات تشكيل مغایر نتج تكوين هندسي في مركزه وردة سداسية.

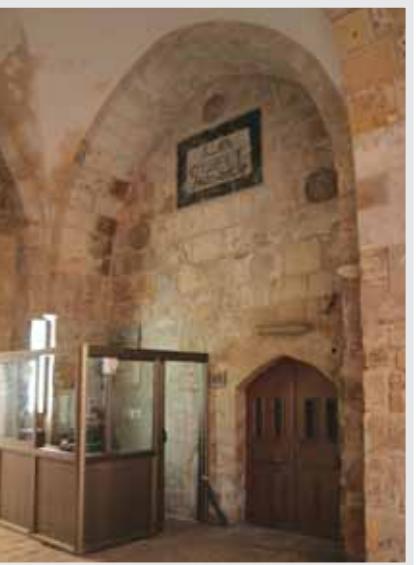
لوحة 11.4 الجدار الشرقي لدركاء المدخل الجنوبي

تقوم إلى الشمال من الدركاء فتحة تؤدي لممر يغلق عليها باب له مصراعان من الخشب. ويعلو الفتحة عقد مزدوج الصنج، ونظمت ثلاثة دوائر حجرية حول هذا العقد، تشبه دوائر الصلع الغربي للدركاء، بواقع دائرتين على جانبيه أرضيتها مبلطة بال بلاط الحجري (لوحة 11.4) وحالتها جيدة، وسقفها قبو متقطع يستند على أربعة عقود مدببة

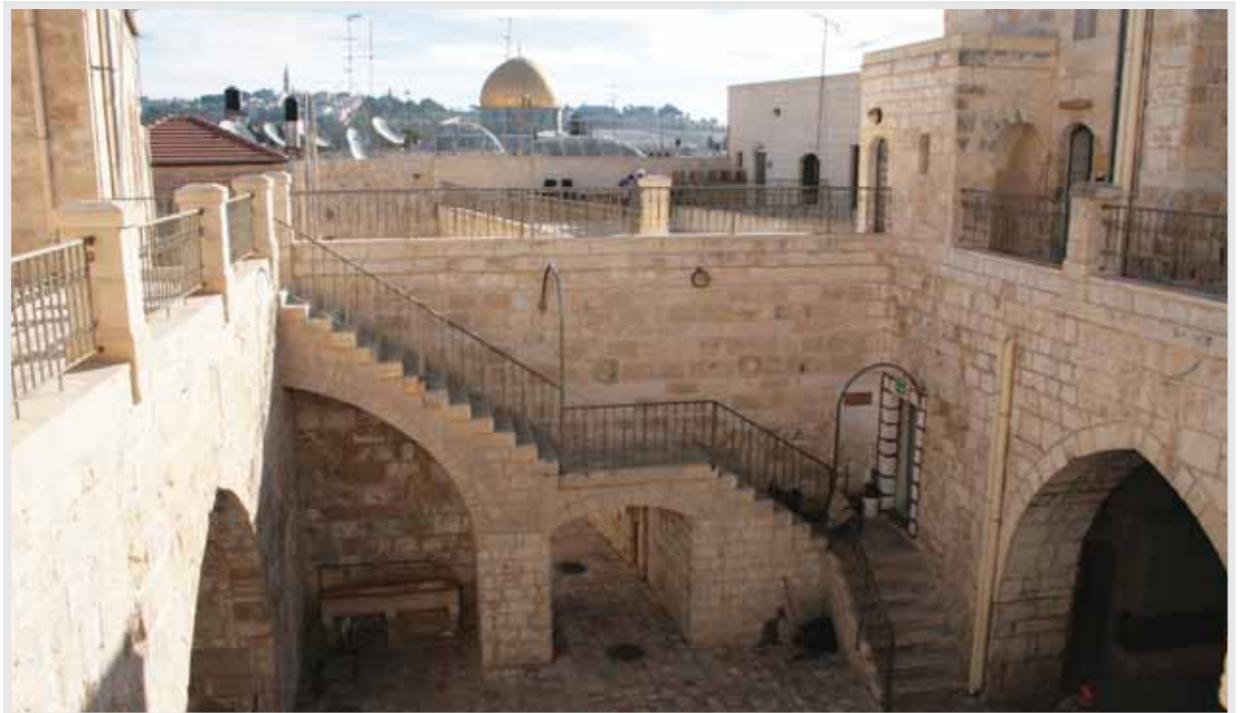
لوحة 15.4 ساحة خان العمارة العامرة

يتوصّل للطابق العلوي للخان حالياً بواسطة درج مستحدث أقيم - بدلاً من الأصلي، ملاصقاً للجهة الغربية من الجدار الغربي الذي يحد ساحة الطابق الأرضي للخان (لوحة 15.4). ويكون هذا السلالم من 27 درجة وبسطتين، ويبلغ مقاس كل درجة 1.30 م. طولاً و 30 م. عمقاً و 20 م. ارتفاعاً. ويسيطر الدرج أولاً باتجاه الشرق، ثم الشمال حيث يؤدي إلى عدة وحدات معمارية منها سطح مبني العدلية والطابق الأول لدار السُّتْ طنشق المظفرية وسطح الطابق الأرضي للخان إضافةً إلى مرفقات الطابق العلوي للخان والتي تتركز فوق المدخل الجنوبي والدراكة للطابق الأول<sup>123</sup>.

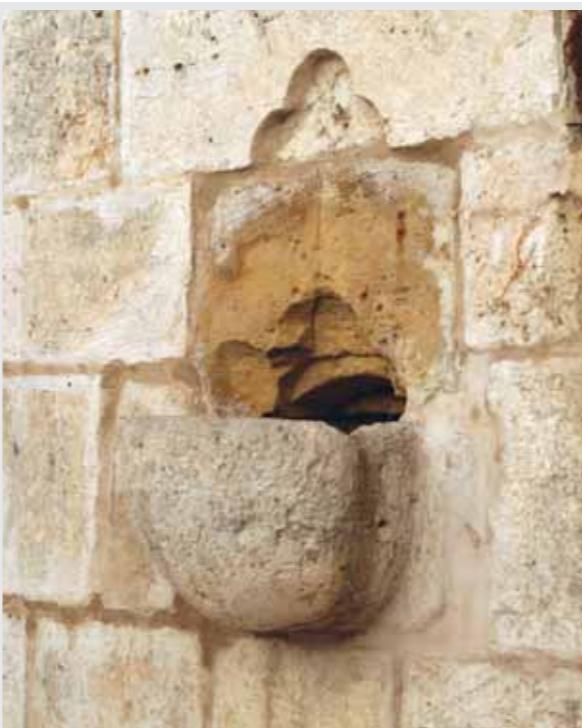
لوحة 18.4 لحوض ماء واجهة المطبخ

جانبي (الشرقي والغربي) الباب حلية دائيرية حجرية بارزة (ديسك)، وضعت على مستوى منبت عقد الباب. وتقوم حنية صغيرة تضم حوضاً حجرياً صغيراً جميلاً برسم الماء (لوحة 18.4)، إلى الشرق من الشباك الشرقي على مستوى ينخفض بمقدار دمداك عن بداية النافذة. ويعلو الحنية زخرفة قالبية حجرية على شكل عقد ثلاثي محفور في العتب الذي يتوج الحنية. وهذا الحوض برسم الماء، وعلى ارتفاع على أربعة مدامييك وعلى محور مفتاح عقد المدخل لباب المطبخ، نظمت دائرة حجرية ثالثة، زخرفتها تشبه زخرفة الدائرة الحجرية التي تقوم فوق الشباك الشرقي في الواجهة الشمالية للعمارة العمارية. وترتفع رقبة القبة التي تقوم فوق البلطة المركزية في المطبخ مباشرةً من أرضية سطح المطبخ (لوحة 21.4). ولرقبة القبة ثمانية أضلاع، يشغل كل ضلع نافذة يعلوها عقد نصف دائري. والقبة نصف كروية متوسطة الحجم وأما إلى الجنوب من القبة فيوجد ثلاثة كتل حجرية كبيرة (لوحة 20.4) لها شكل قريبٌ من المخروط المشوه القمة، هي المداخل الحجرية التي

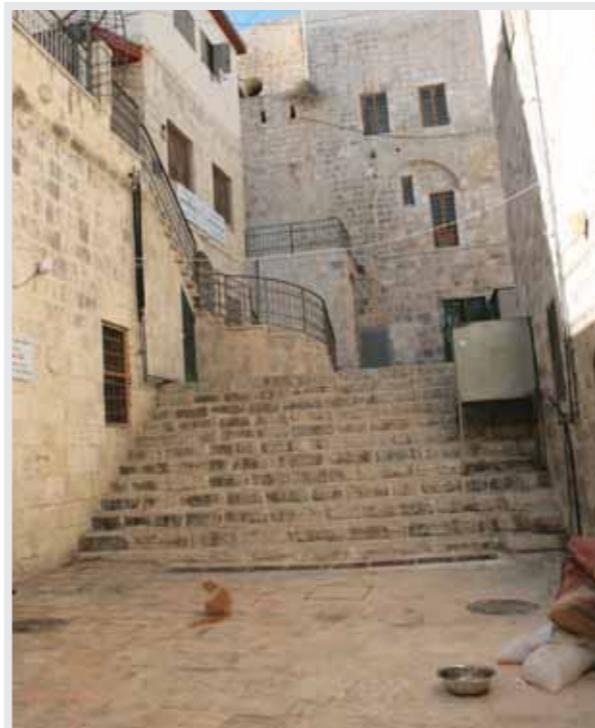
لوحة 23.4 الساحة المكشوفة أمام مطبخ العمارة العمارية

ويحد الساحة الشمالية الشرقية (لوحة 23.4) من الجنوب مطبخ العمارة العمارية واحد المخازن، ومن الشرق سبيل الماء، ومن الشمال ما يعرف اليوم بمبني الفرن وثلاثة مخازن، ومن الغرب الدرج الموصل للساحة الشمالية الغربية. ويعتبر مطبخ العمارة العمارية وملحقاته المعمارية أحد أهم الوحدات الأربع التي تشكلت منها العمارة العمارية، الأربع الذي لا يزال نسيطاً محتفظاً بوظيفته الأصلية رغم ما مر على العمارة العمارية من نوائب. وحاز المطبخ على نصيب الأسد حين تم إنشاء وتوزيع وظائف العمارة العمارية فهذا المطبخ منح المشروع (العمارة العمارية) اسمه الشائع الحالي أي التكية، وهو الوحيد من ضمن الوحدات الأربع الذي لا يزال يشغل وظيفته الأصلية.

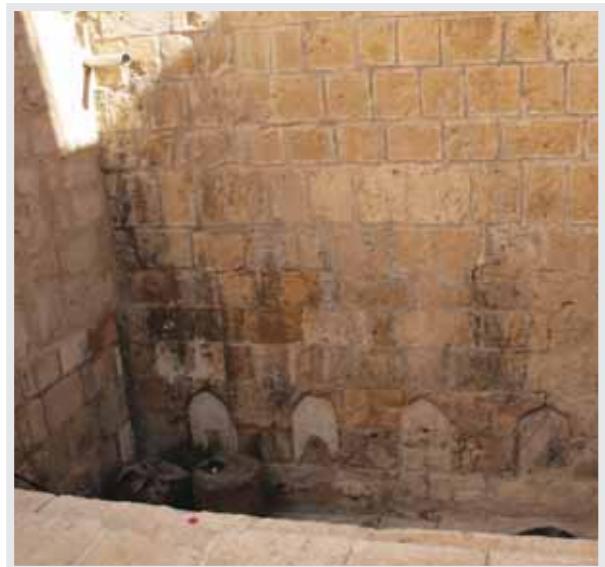
لوحة 22.4 سبيل مطبخ العمارة العامرة

ويقوم سبيل الماء (ل، شكل 5.4 ، لوحة 22.4) في الجهة الشرقية من الساحة الجنوبية الشرقية للعمارة العامرة. وتبدو للعيان ثلاثة من واجهات السبيل، الغربية والجنوبية والشمالية. وتوصل سبع درجات إلى قاعدة (أرضية) السبيل. وفوق المدماك الأول لواجهة السبيل الغربية، يوجد أربعة أواح (حشوات) رخامية تنتهي بقمة مدببة، بنيت داخل حنية ضحلة. وفي كل حشوة يوجد فتحة لإسالة الماء. وللسبيل مخطط مستطيل( $2.80 \times 3.80$  م). وأرضيته مملوءة بالأترية، وجدرانه مقصورة بقصارة قديمة، وسقفه قبو نصف برميلي.

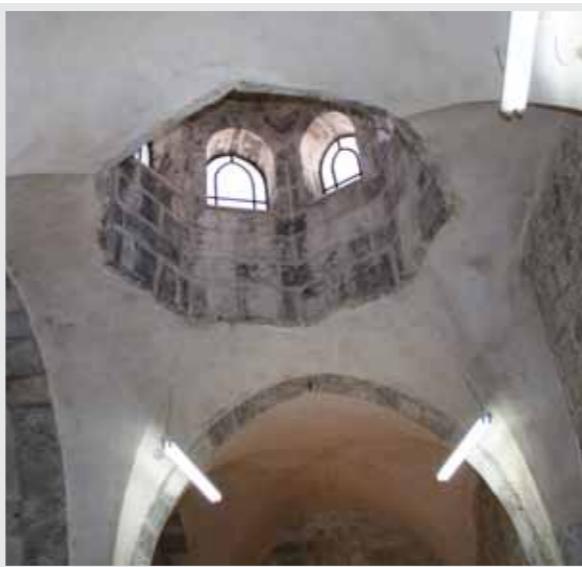
لوحة 19.4 قبة مطبخ العمارة العامرة العامرة

أقامها المعماري المحلي المشهور حسين بن نمر. المطبخ مربع المسقط وقد قسم مسقط المطبخ إلى ثلاثة أروقة تمتد من الشرق للغرب، وكل رواق قسم إلى ثلاثة فراغات(بلاطات)، وسقفت هذه البلاطات بثلاثة أنواع من التغطيات، قبو متقاطع، وقبو في وسطه فتحة مستطيلة، وقبة. وقد استندت هذه التغطيات على عقود، والعقود استندت بدورها على أربعة دعائم في الوسط حيث البلاطة المركزية التي تعلوها القبة وعلى الجدران الجانبية (لوحة 19.4). إن أسلوب تسقيف البلاطات الجنوبية والارتفاع لهما، وشكلها المغاير لبقية البلاطات هو انعكاس صريح للهدف الذي من أجله بنيت هذه البلاطات فوثيقة<sup>124</sup> مؤرخة في 6 ربيع الأول 967 / 6 كانون أول 1559 تظهر أن مطبخ العمارة العامرة كان ضيقاً ولا يوجد فيه مصارف للدخان مما أدى إلى تضرر العاملين فيه. وقد رفع الأمر لمنع الضرر وتمت الموافقة على توسيع مطبخ العمارة العامرة وبناء شواريخ لكل من موقدة الأرز والقمح. وتستطرد الوثيقة في التفاصيل بحيث تفيد أن المعماري الذي نفذ هذا العمل هو الأستاذ حسين بن نمر معماري باشي القدس الشريف، وان موقع هذه الشواريخ هو الحائط القبلي.

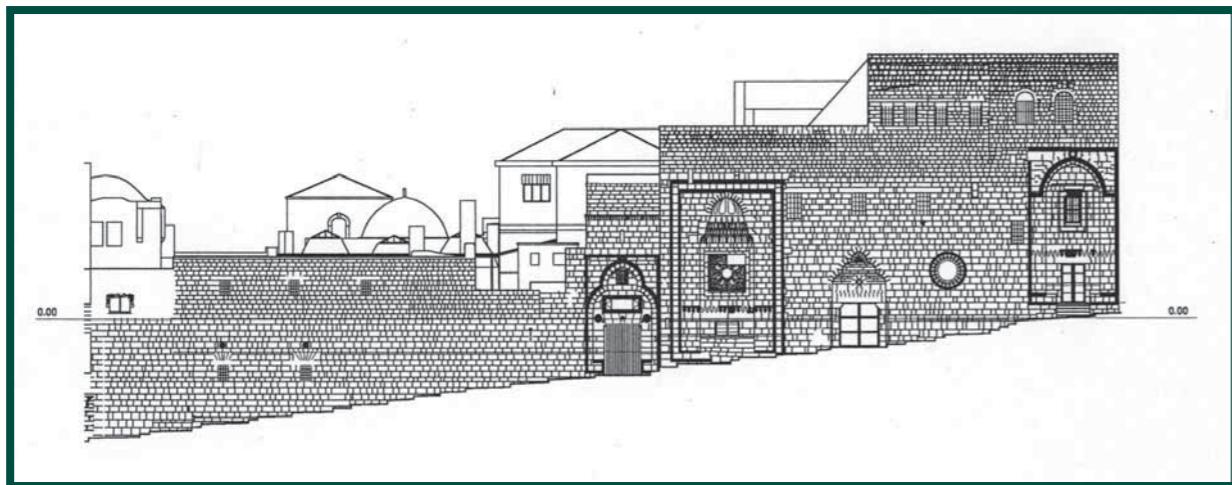
شكل 4.1: الواجهة الشمالية لدار السنت طنشق المظفرية

وما يوجد في مجمع دار الأيتام الإسلامية هو حجر منحوت مهذب متوسط الحجم جيد النوعية خاصة في الواجهة الشمالية لدار السست طنشق، وفي الواجهة الشمالية والجنوبية للعمارة العامرة.

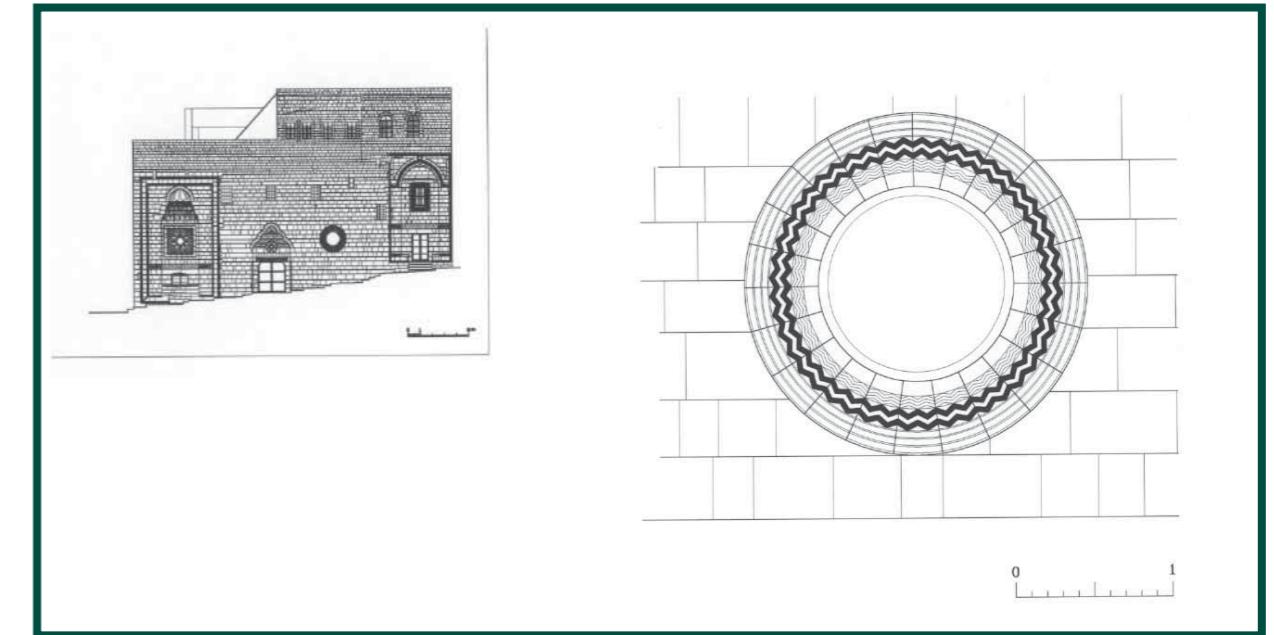
شكل 6.1: النافذة الدائرية في واجهة دار السّت طنـشـق المظـفـرـيـة

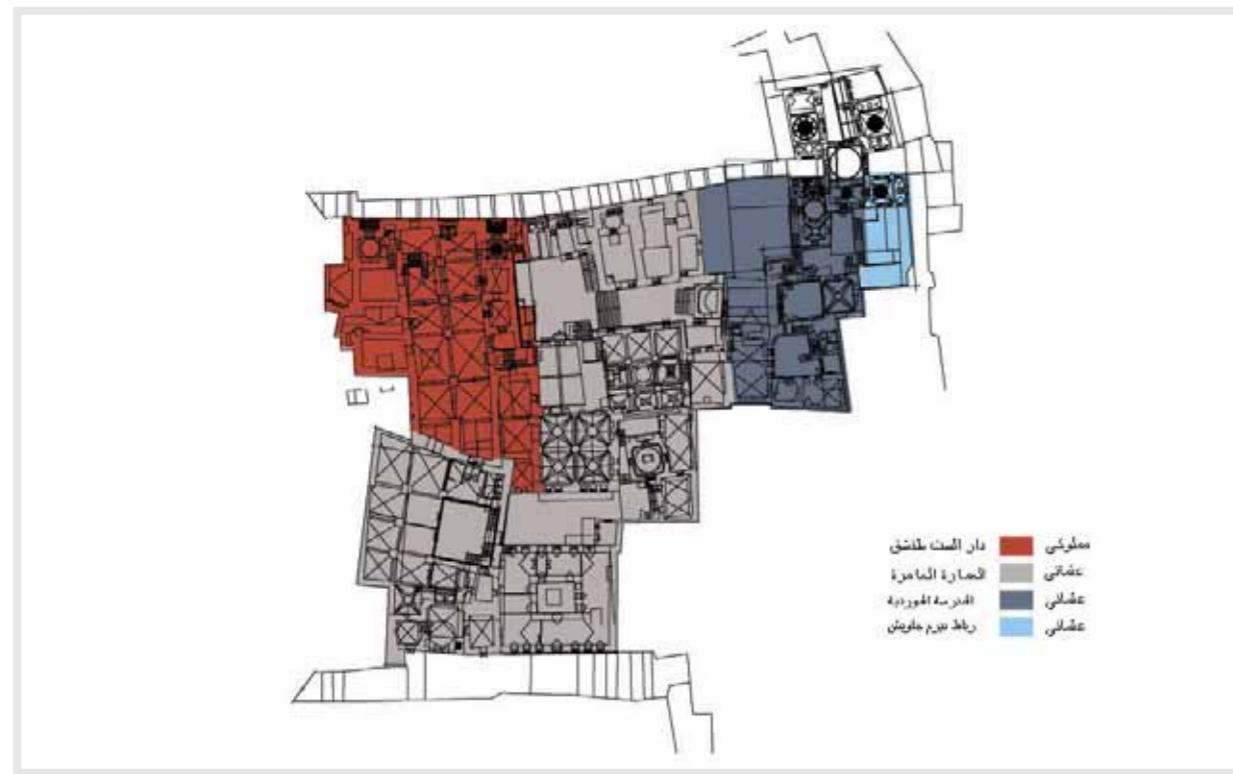
مخطط 2: استخدامات الوظيفية لمباني المجمع

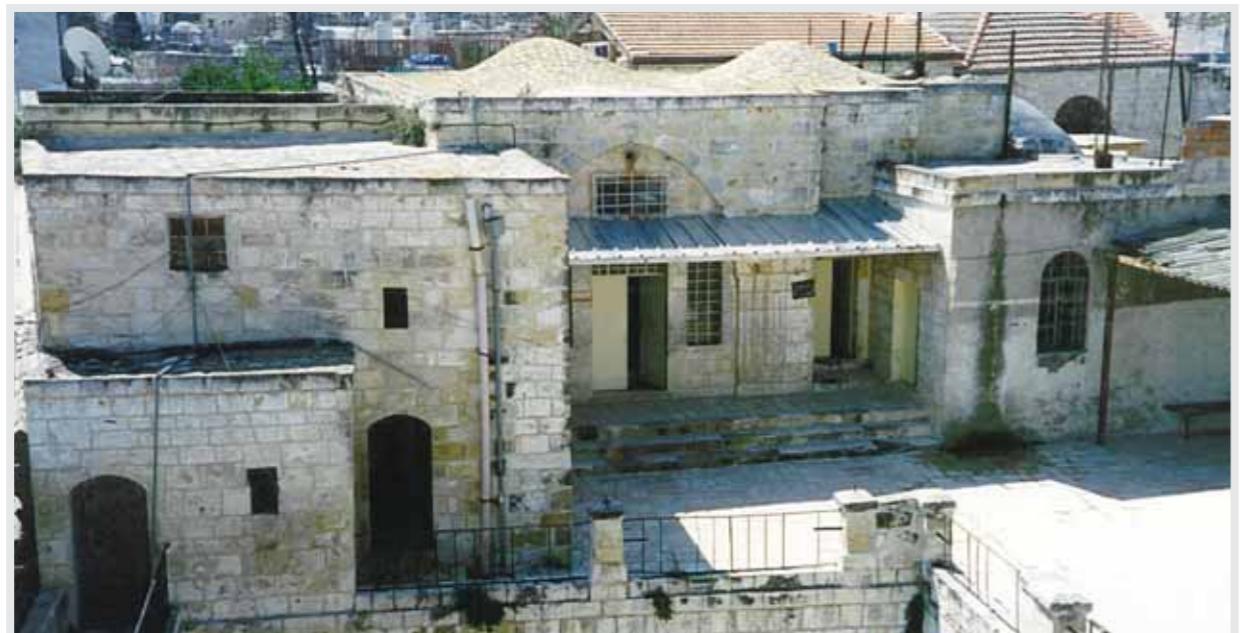
الخارجية مما ادى الى تشویه معالم العمارة الاصلية. كما غطى التلوث معلم واجهاته الملوکية ببواباتها المميزة وغيرها من الاسطح الخارجية.

كما ان ادخال شبكات الخدمة من مياه وكهرباء وتصريف صحي قد تم بشكل متقطع واحياناً عشوائياً لبعض الاجزاء في المجمع ولم يكن مبنياً على دراسة شاملة للاحتياجات واتسمت الواجهات بالاسلاك الكهربائية والمواسير التي

الطابق الاول من المدرسة الصناعية (مكاتب الادارة) قبل الترميم

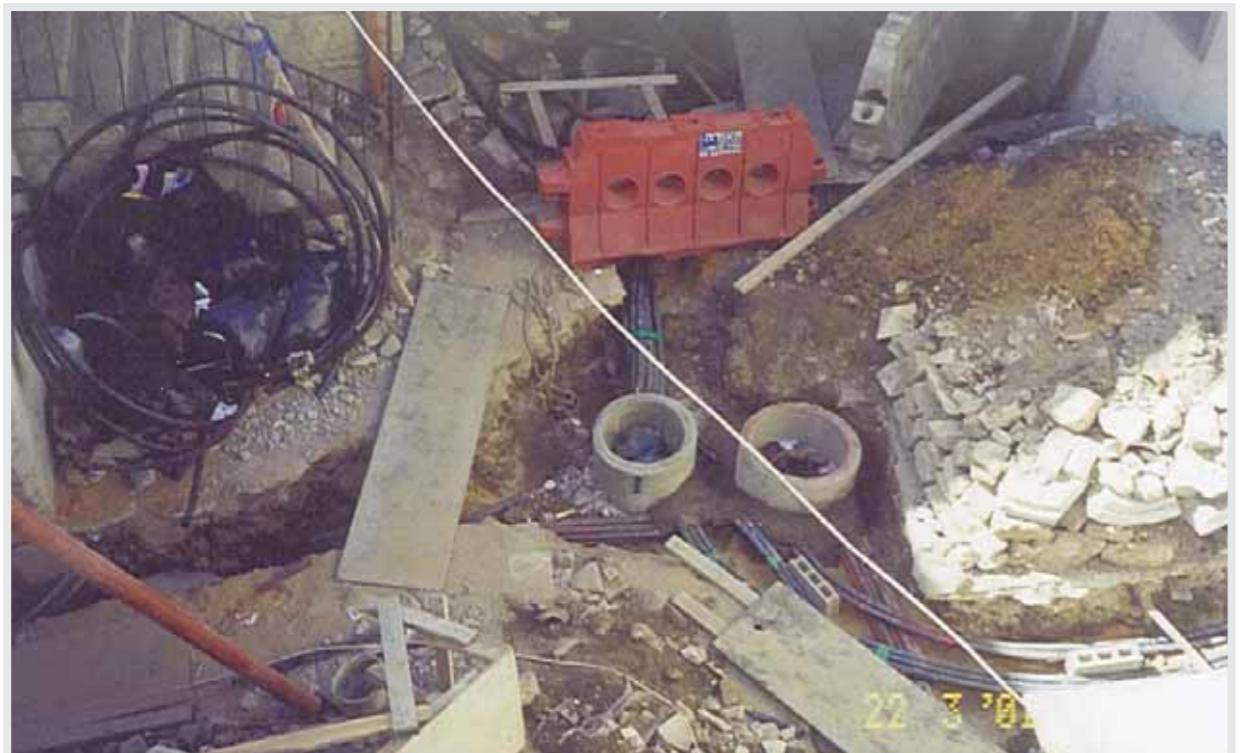
مرحلة تأهيل البنية التحتية

وعليه اتبع المستشار خطة لتمديد توصيات جديدة لشبكات الكهرباء والمياه والمجاري وصرف الامطار والتدفئة المركزية وكذلك شبكة الهاتف في كافة ارجاء المجمع، بحيث يتم التنفيذ في الساحات والمناطق الخارجية المحيطة بالمباني او لا ويتوقف عند حدود كل مبني يتم بعدها التمديد الداخلي لهذه الشبكات في المبني اثناء مراحل الترميم والتأهيل المختلفة.

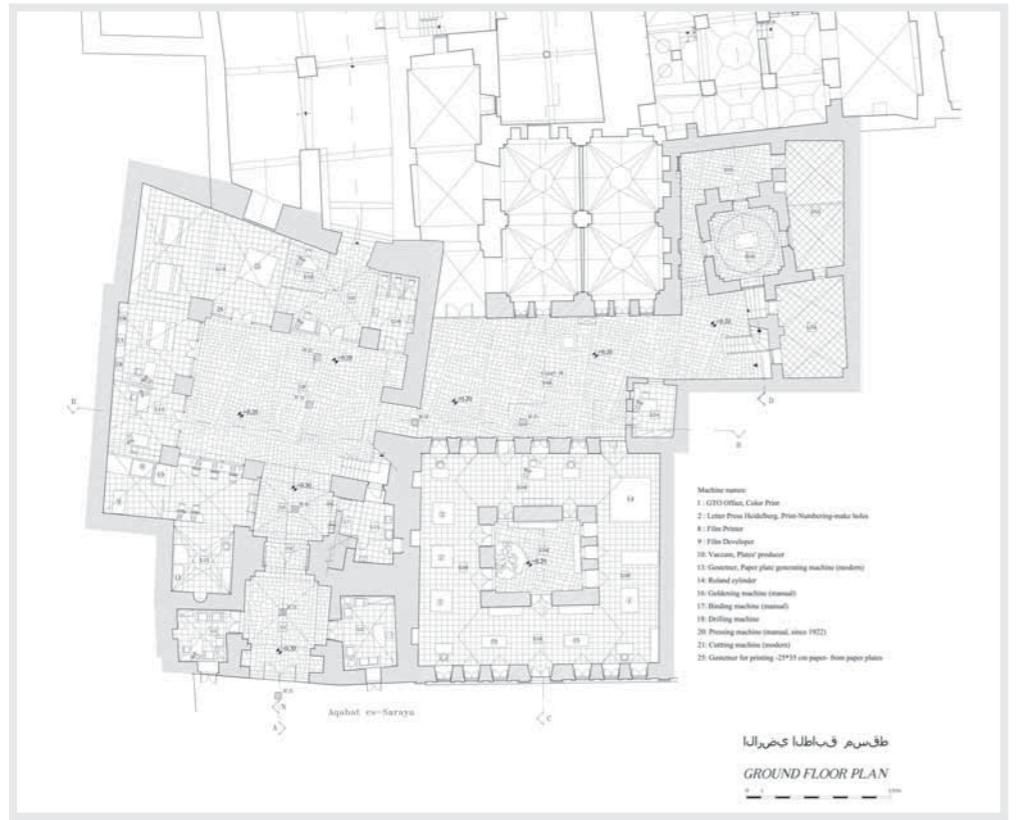
علاوه على ذلك فقد ازيلت كافة الغرف الاسمنتية التي بنيت امام البوابات الرئيسية لهذه الاجزاء وتم الاستعاضه عن هذه الاضافات المستحدثه بتصميم بوابات من ماده الزجاج المقوى العازل واضافه حمايه معدينه لها، وبهذا فقد تم توفير الاضاءه الطبيعيه لهذه الاقسام وحماية العقود والفراغات الداخلية من الرطوبه .

المرحلة الأولى: الطابق الأرضي للمدرسة الصناعية في مجمع دار الأيتام الإسلامية  
للتفاصيل انظر مخططات المشروع صفحة 155

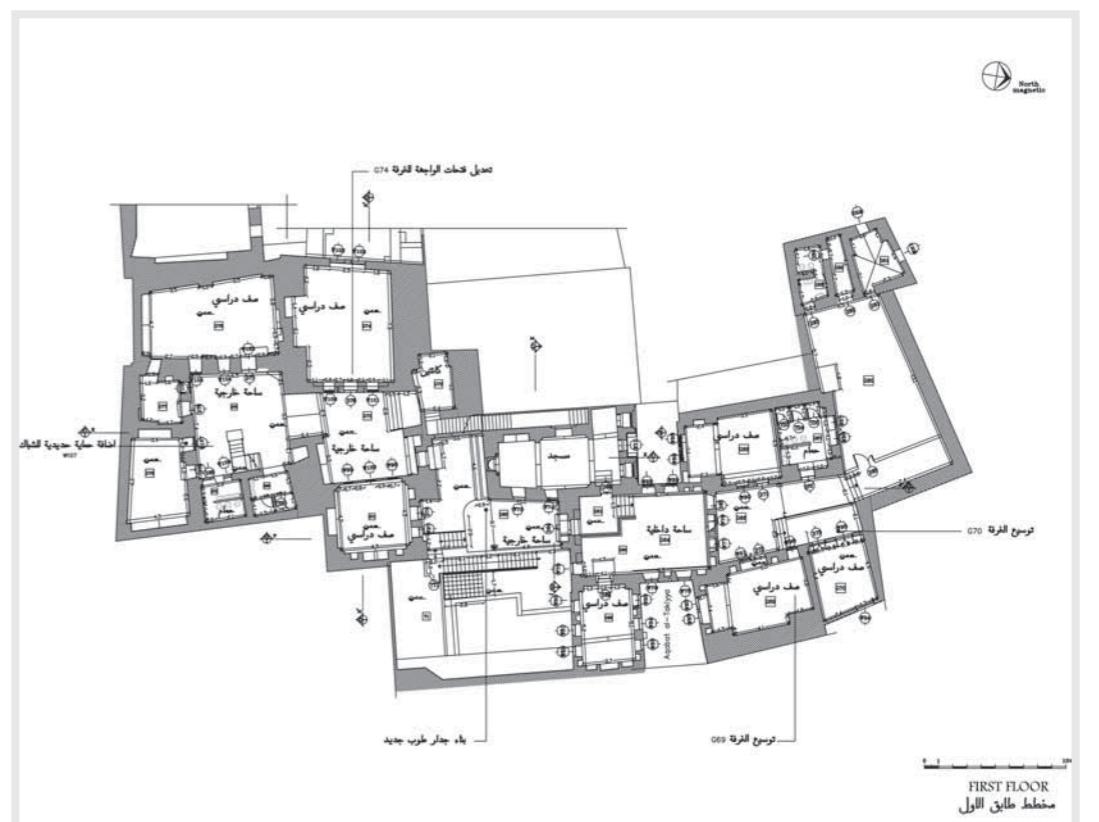
و ترکزت اعمال الترميم على اعاده قصاره جميع الغرف الداخلية بالقصاره الجيري وعزل جميع الاسطح وتنظيف الواجهات جميعها واعاده تكحيلها بکحله جيري وتم كذلك ترميم البلاط الملوكي القديم الموجود في القاعة الرئيسية لقسم المنامه والتي تحولت الى قاعة عامة.

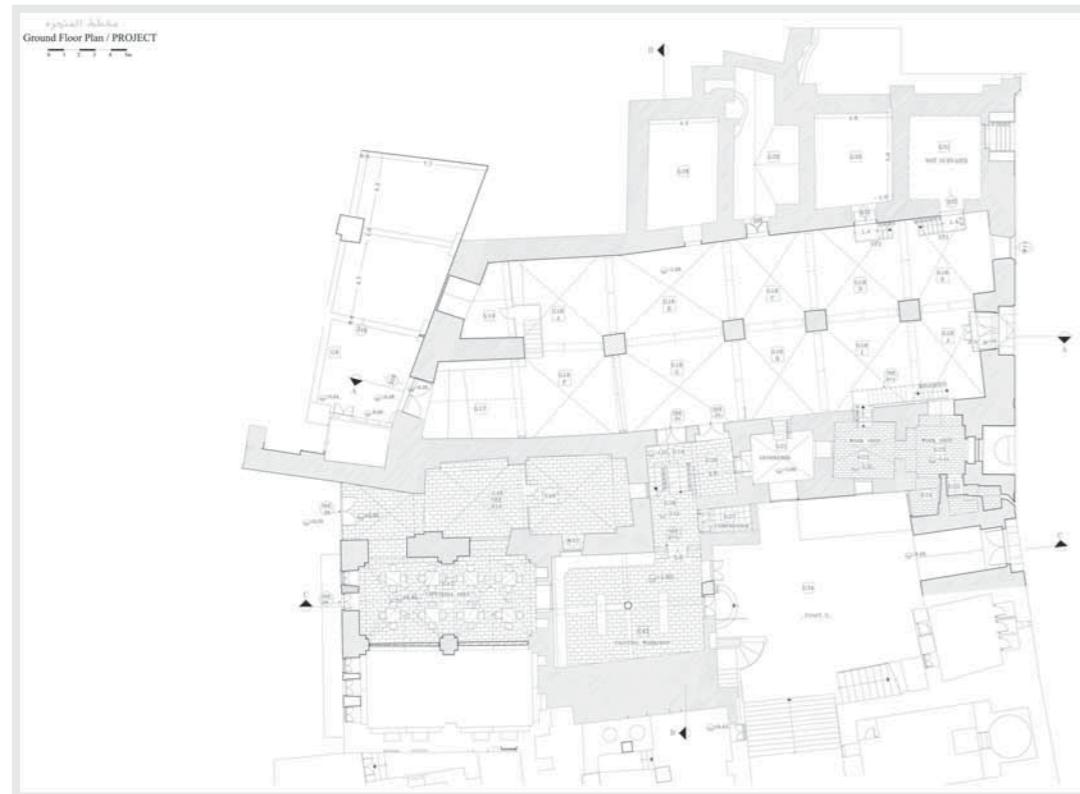
المرحلة الخامسة: مخطط الطابق الأرضي للمنجرة في المدرسة الصناعية لمجمع دار الأيتام الإسلامية  
للتفاصيل انظر مخططات المشروع صفحة 164

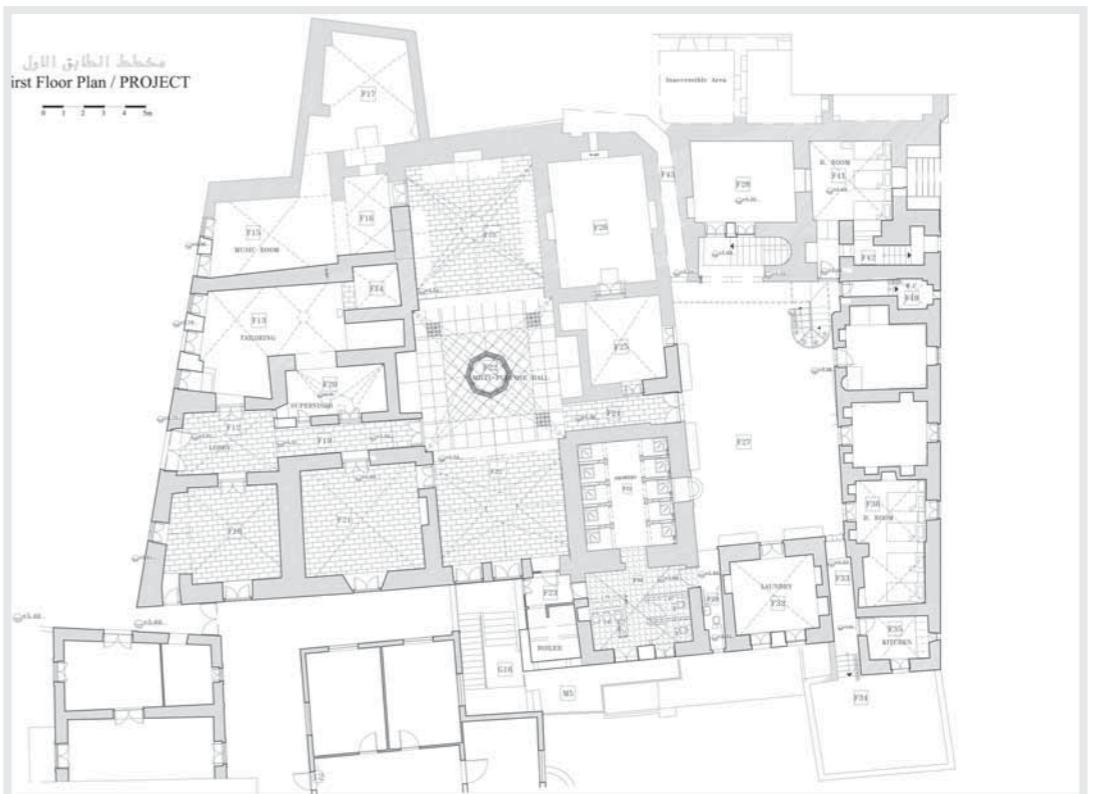
تمثلت في ترميم القسم العلوي من قصر الست طنشق، والذي كان يستخدم كمنامه لطلاب المدرسه الصناعيه لدار الأيتام الاسلاميه، بالإضافة الى المرافق العامه التابعة له وما يحتويه هذا القسم من غرف علويه واخرى على مستوى القاعه الكبيره التي كانت تستخدم كمنامه للطلاب وكانت تتسم بالازدحام ولم توفر بيئه مناسبة لهم فتم تطوييعها لتصبح قاعه متعدده الاغراض. في حين تم ترميم وتأهيل الغرف المجاوره والتي كانت مغلقة لسنوات طويلاه لاستخدامها كغرف نوم للطلاب مما يجعلها اكثرا مناسبة لهذا الغرض خاصة بأن هذه الغرف تحيط بساحة سماوية توفر التهوية والاضاءة.

المرحلة الرابعة: مخطط الطابق الأول لقسم المنامه التابع للمدرسة الصناعية في مجمع دار الأيتام الإسلامية  
للتفاصيل انظر مخططات المشروع صفحة 159
