تطوير وترميم دار الأيتام الإسلامية - البلدة القديمة في القدس

## الجزء الأول: التطور التاريخي والمعماري للمجمع

99	.....	مقدمة
100	.....	خلفية المشروع .1
101	.....	1.1 الاستخدام السابق للمجمع
101	.....	2.1 الوظيفة الحالية
102	.....	3.1 وضع المجمع قبل الترميم
104	.....	فلسفة المشروع .2
106	.....	اهداف المشروع .3
106	.....	عناصر المشروع .4
108	.....	منهجية التنفيذ .
108	.....	1.5 المرحلة التشاورية
108	.....	2.5 اعداد الدراسات ووثائق التصميم والتنفيذ
108	.....	3.5 ادارة المشروع في اثناء التنفيذ
109	.....	تنفيذ المشروع .6
109	.....	1.6 اعداد المسوحات والدراسات والتوثيق
114	.....	2.6 تأهيل البنية التحتية
116	.....	3.6 ترميم وتأهيل المباني والفراغات والساحات
123	.....	4.6 الاجهزة والاثاث
124	.....	5.6 التدريب
125	.....	دروس وعبر .7
126	.....	الخلاصة
128	.....	صور المشروع
146	.....	مخططات المشروع التنفيذية

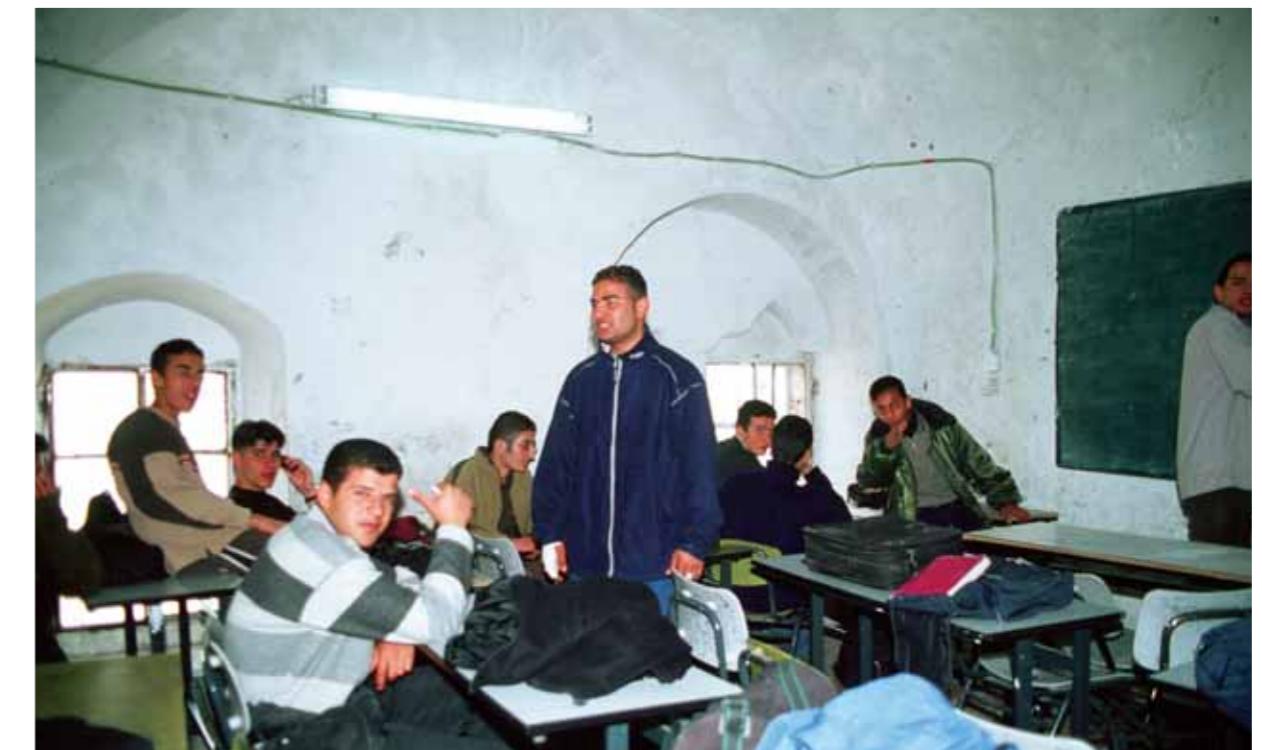
## ترميم وتأهيل المباني والفراغات والساحات: المرحلة الثانية

﴿قبل الترميم﴾

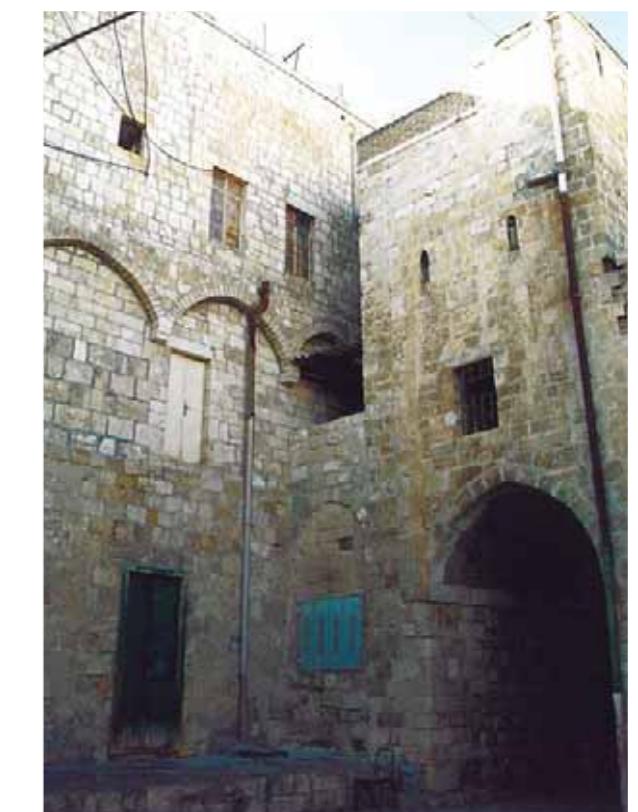
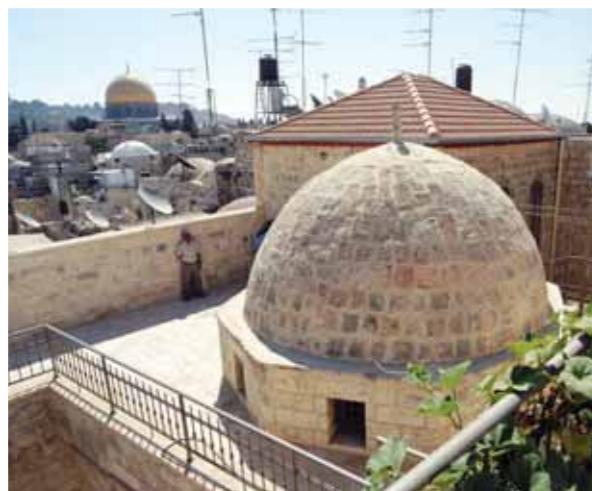
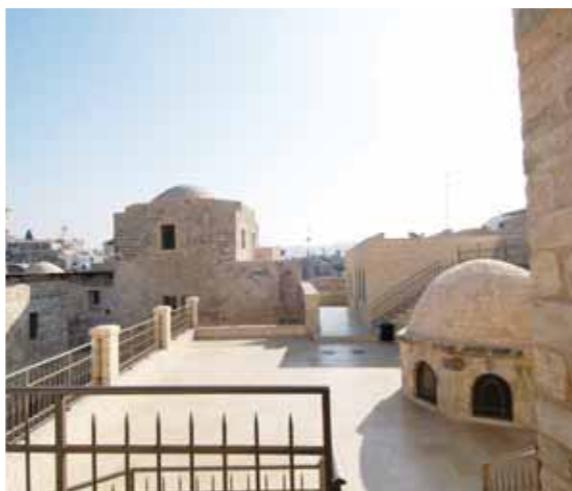
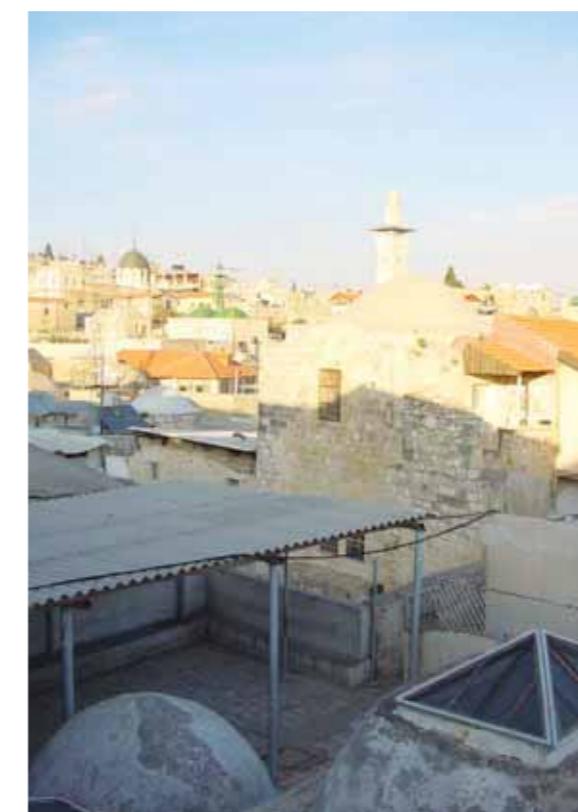
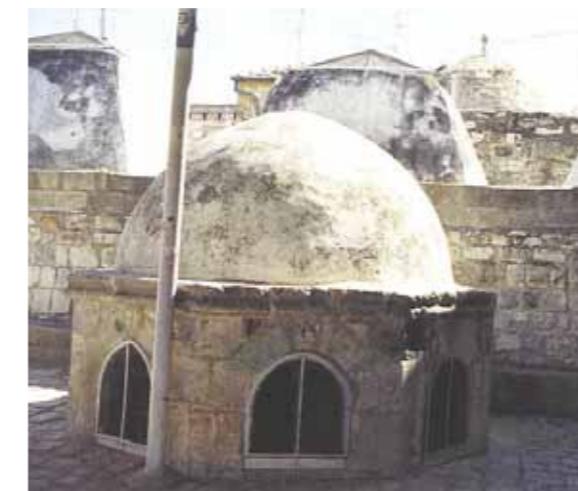
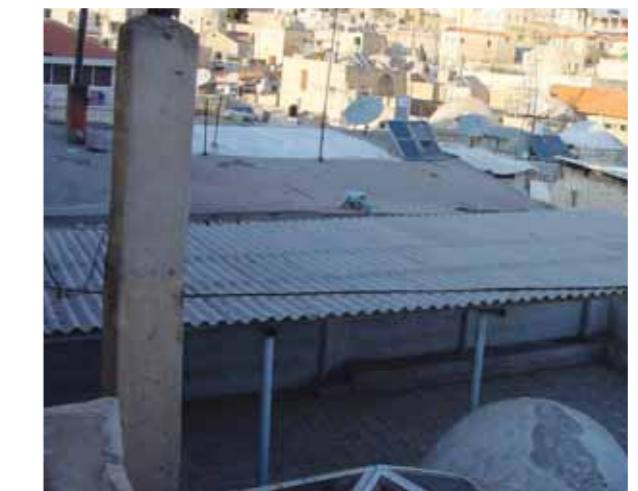
﴿قبل الترميم﴾

## ترميم وتأهيل المباني والفراغات والساحات: المرحلة الثالثة

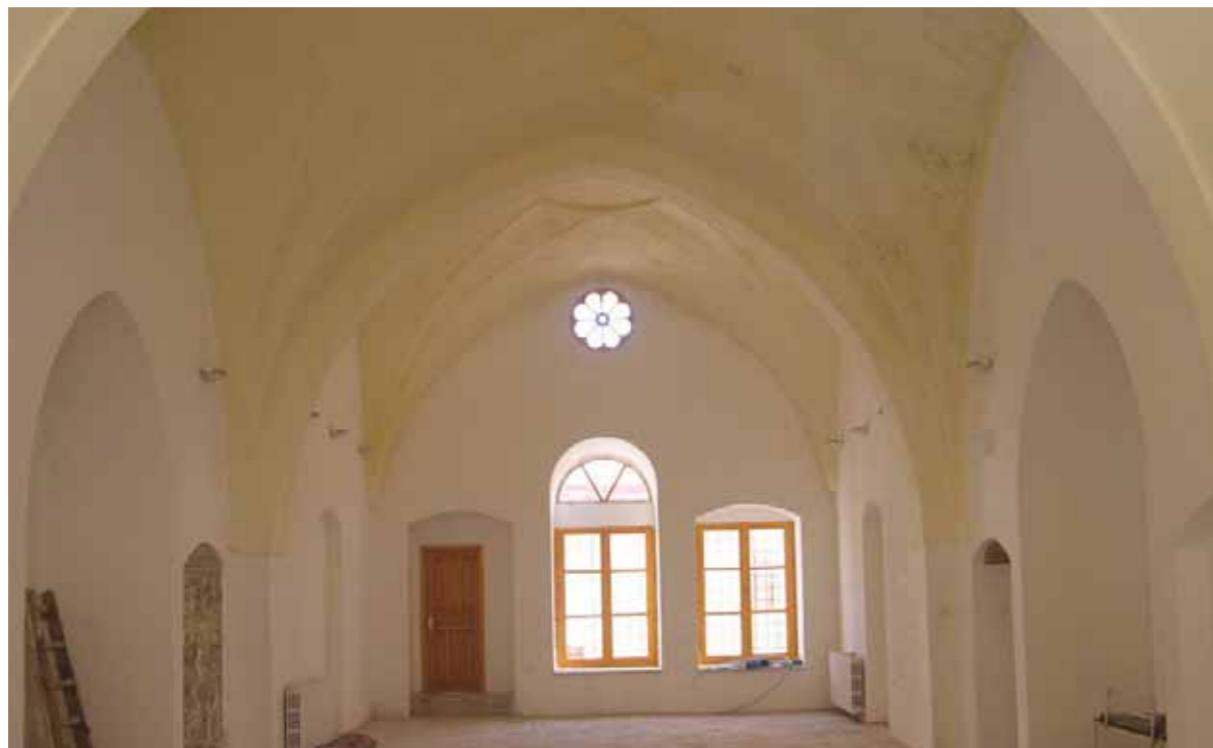
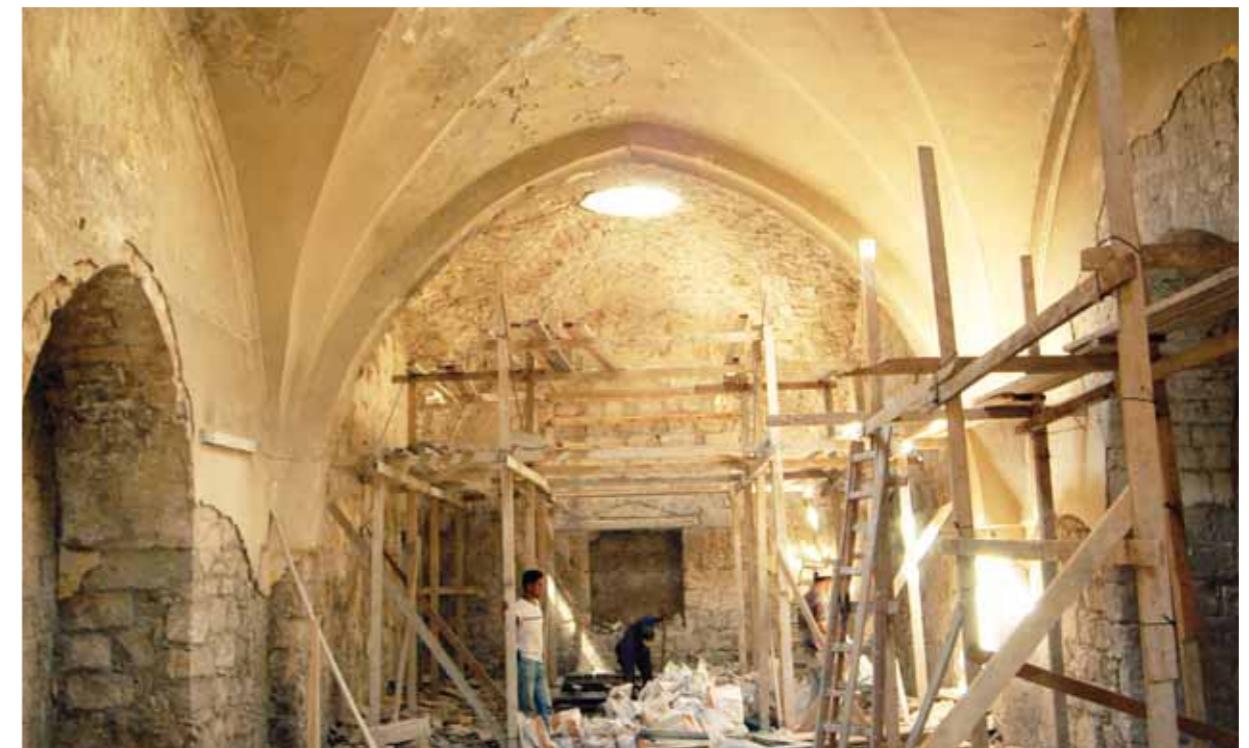
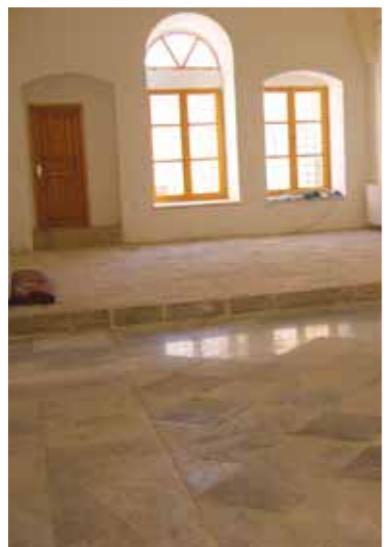
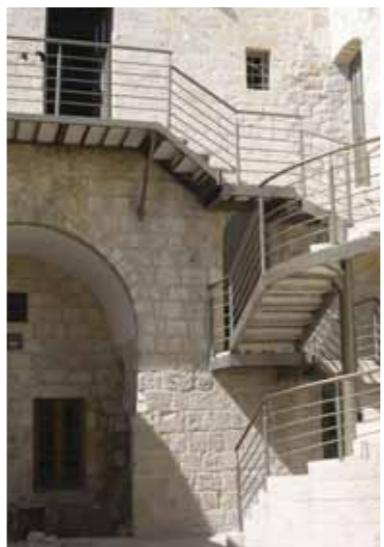
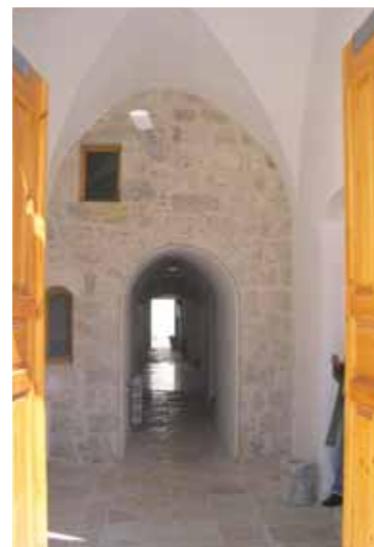
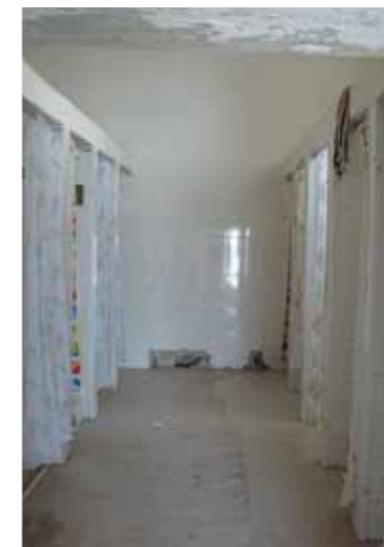
﴿قبل وأثناء الترميم﴾

## ترميم وتأهيل المباني والفراغات والساحات: المرحلة الرابعة

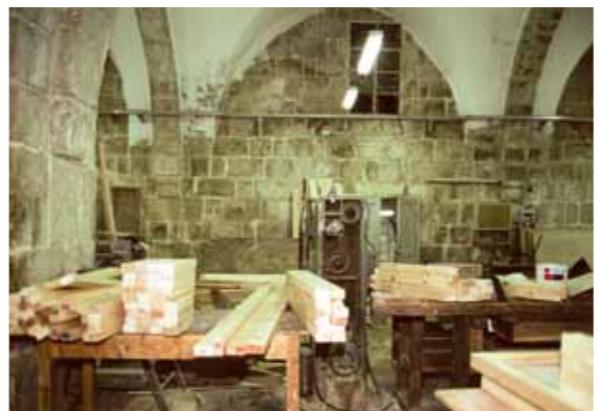
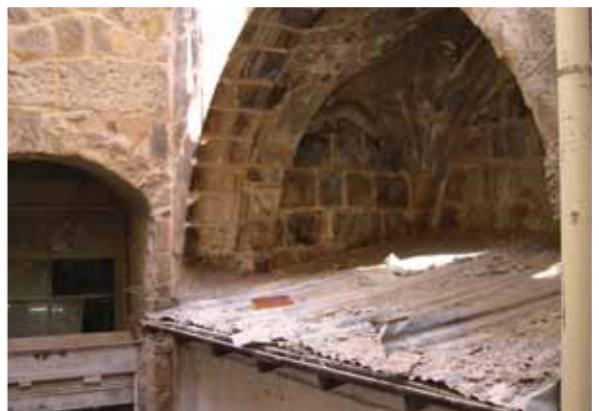
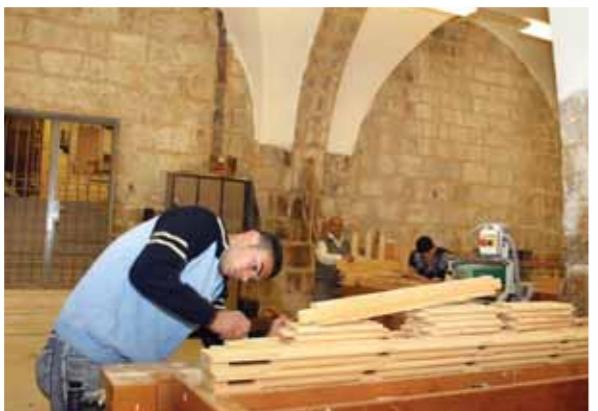
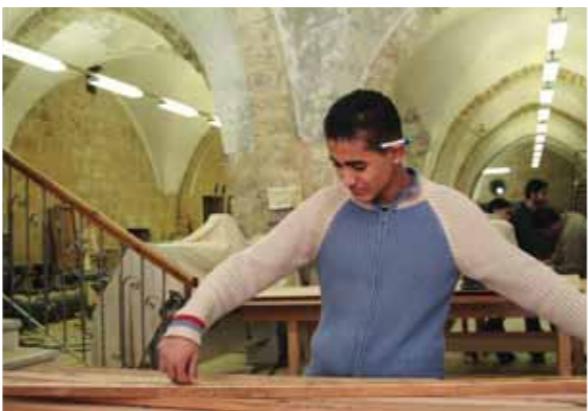
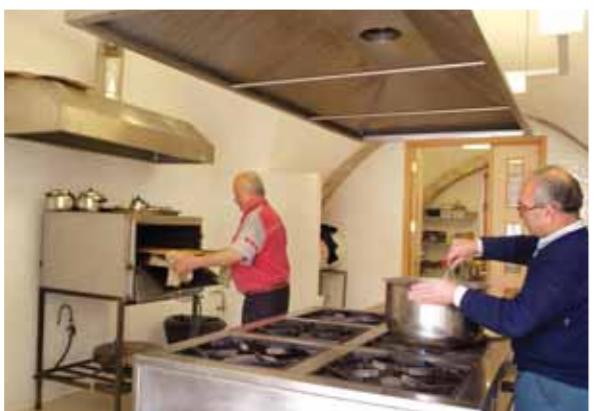
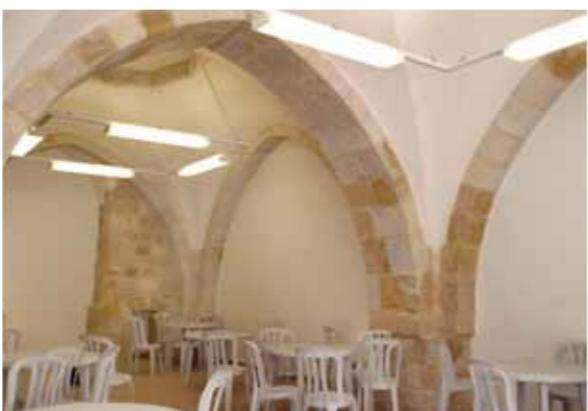
﴿قبل الترميم﴾

## ترميم وتأهيل المباني والفراغات والساحات: المرحلة الخامسة

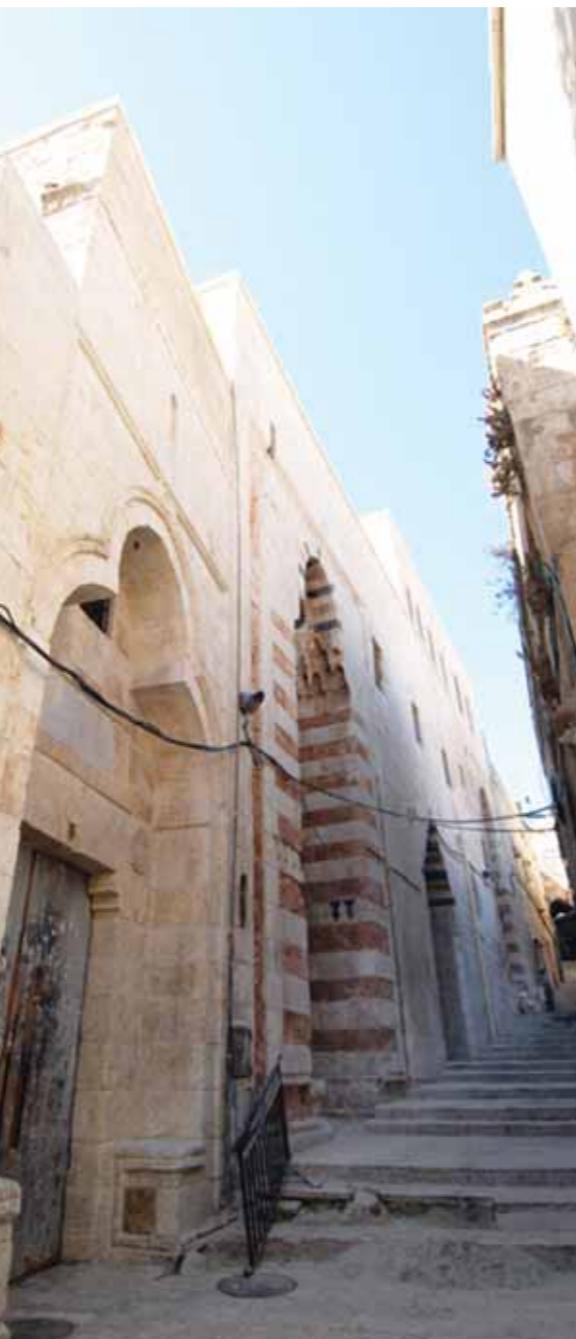
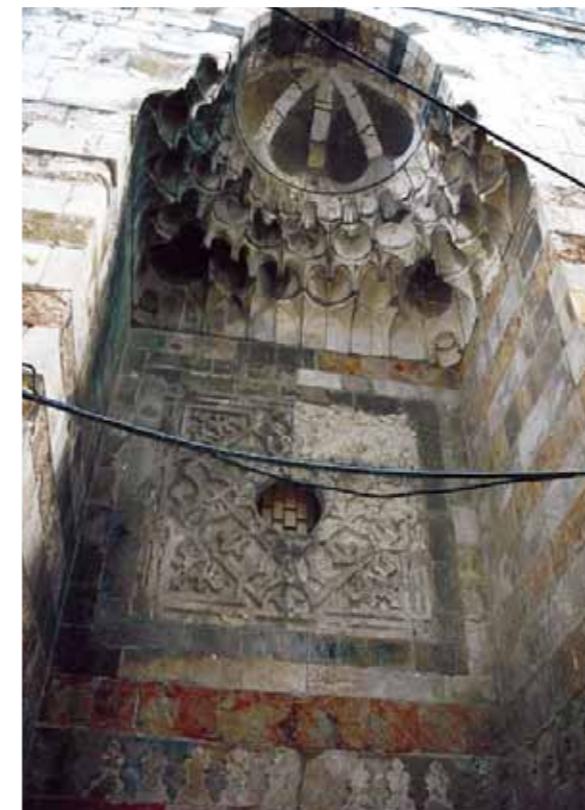
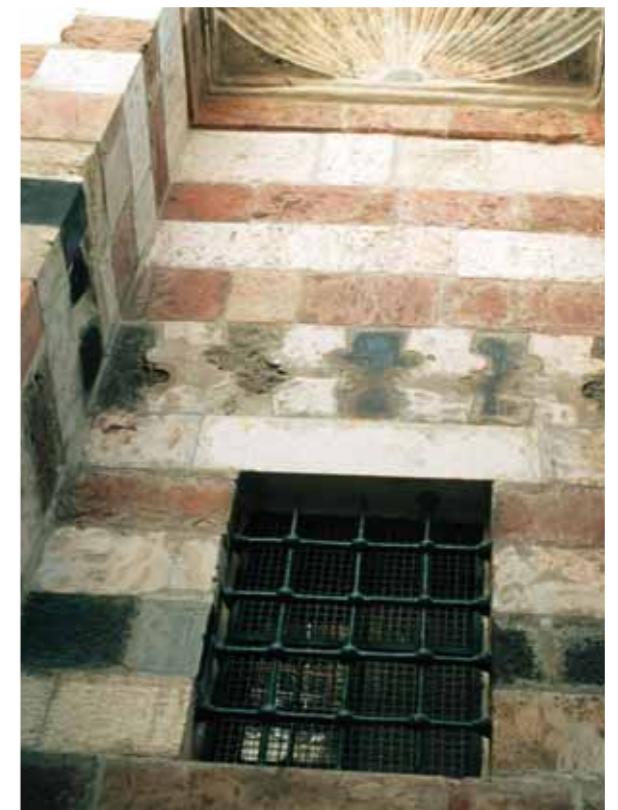
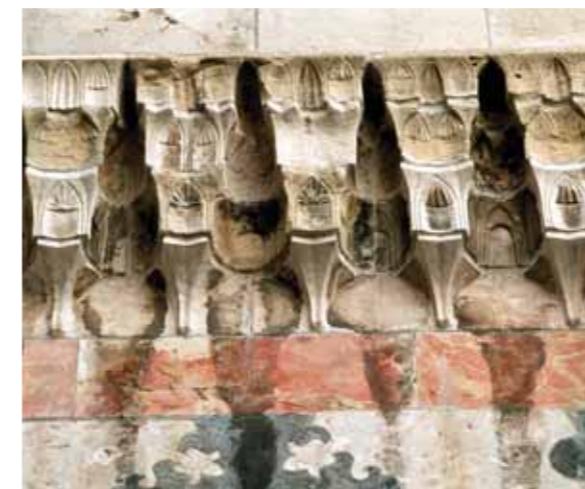
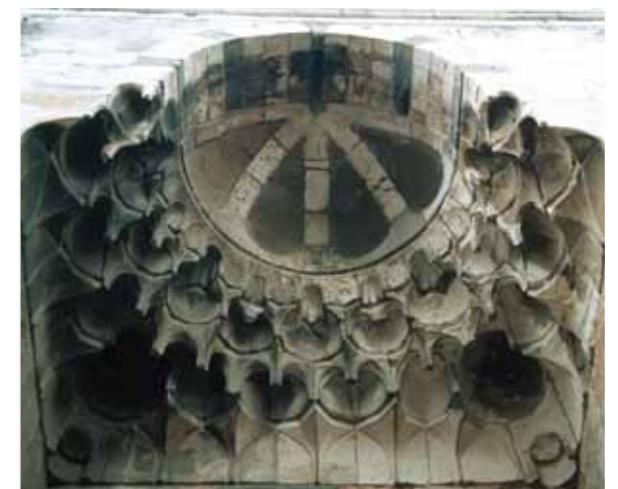
﴿أثناء الترميم﴾

## ترميم الواجهات المملوكيّة لدار السّت طنشق: المرحلة السادسة

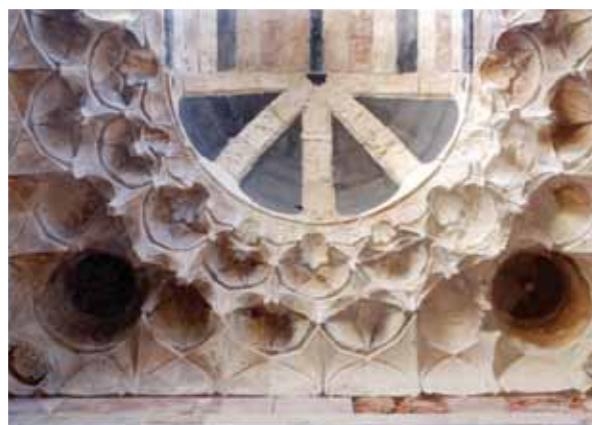
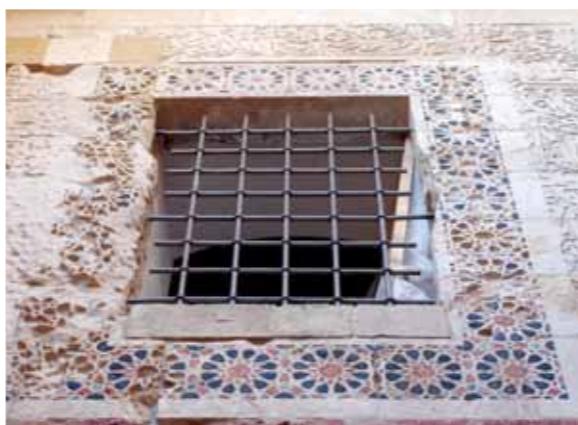
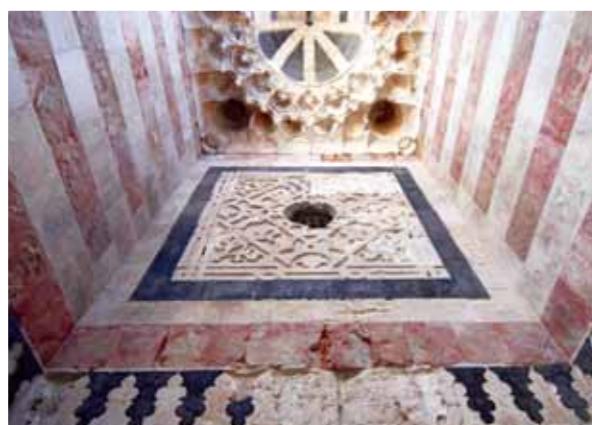
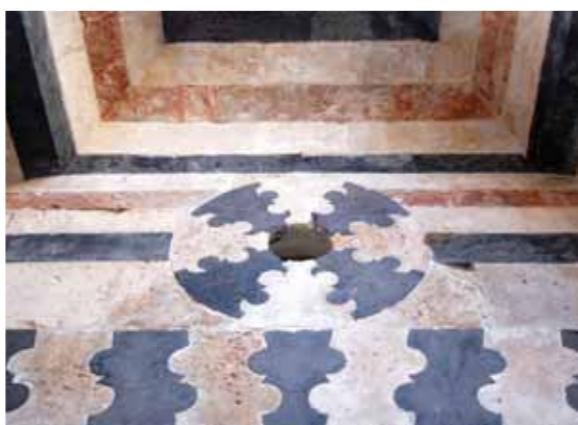
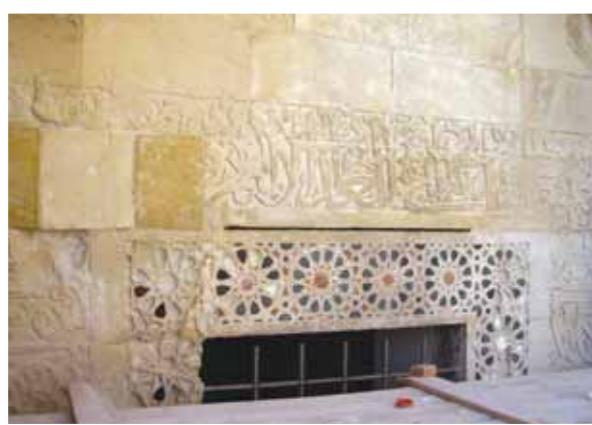
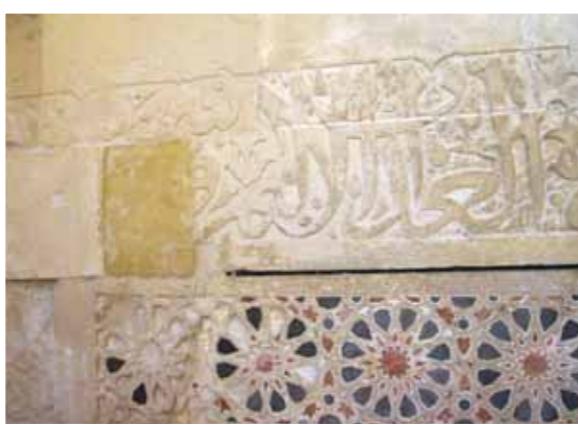
## ترميم الواجهات المملوكية لدار الصنف طنشق: المرحلة السادسة

﴿بعد الترميم﴾

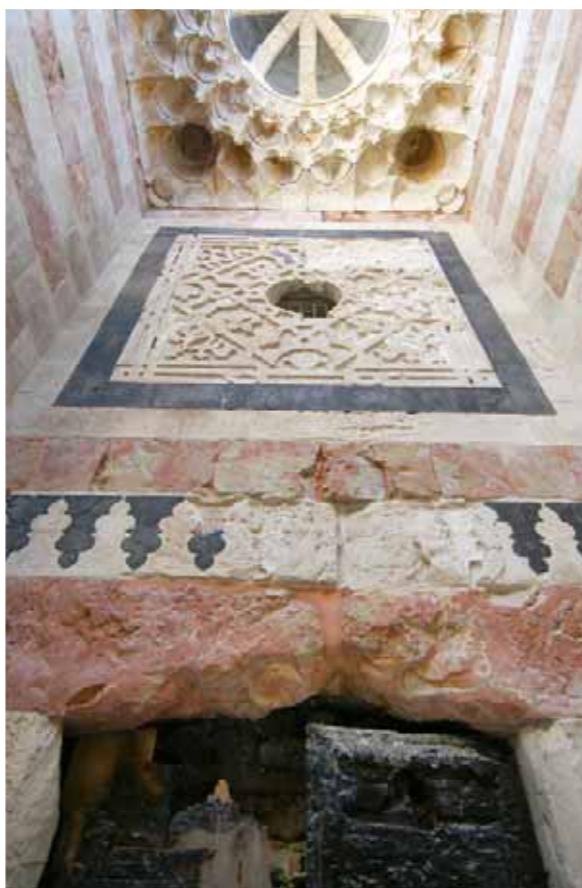
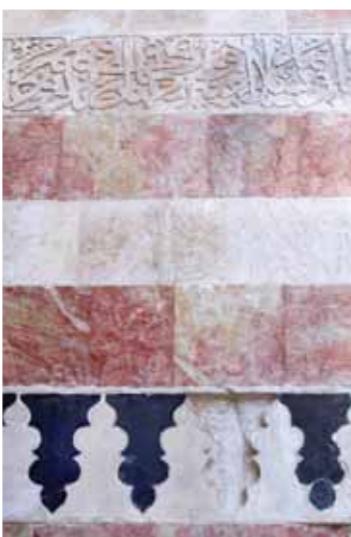
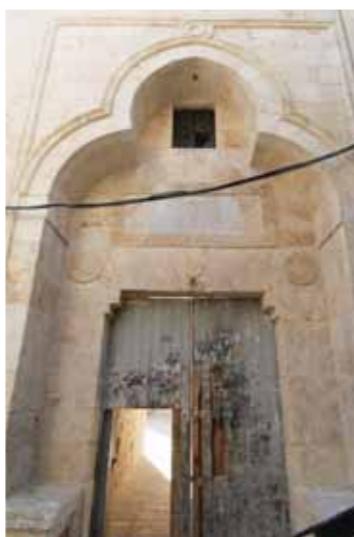
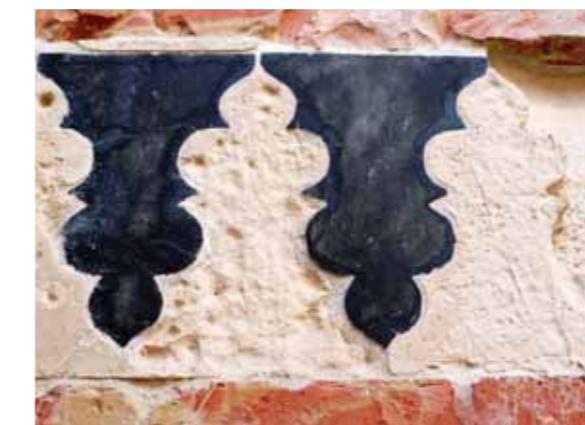
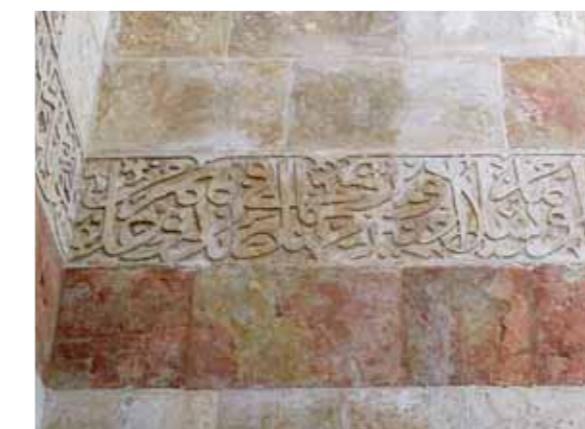
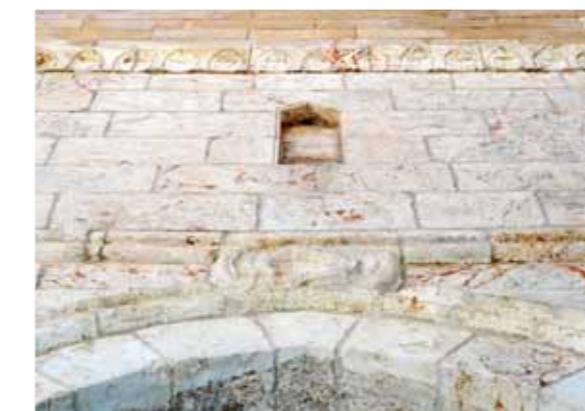
## ترميم الواجهات المملوكية لدار الصنف طنشق: المرحلة السادسة

﴿بعد الترميم﴾

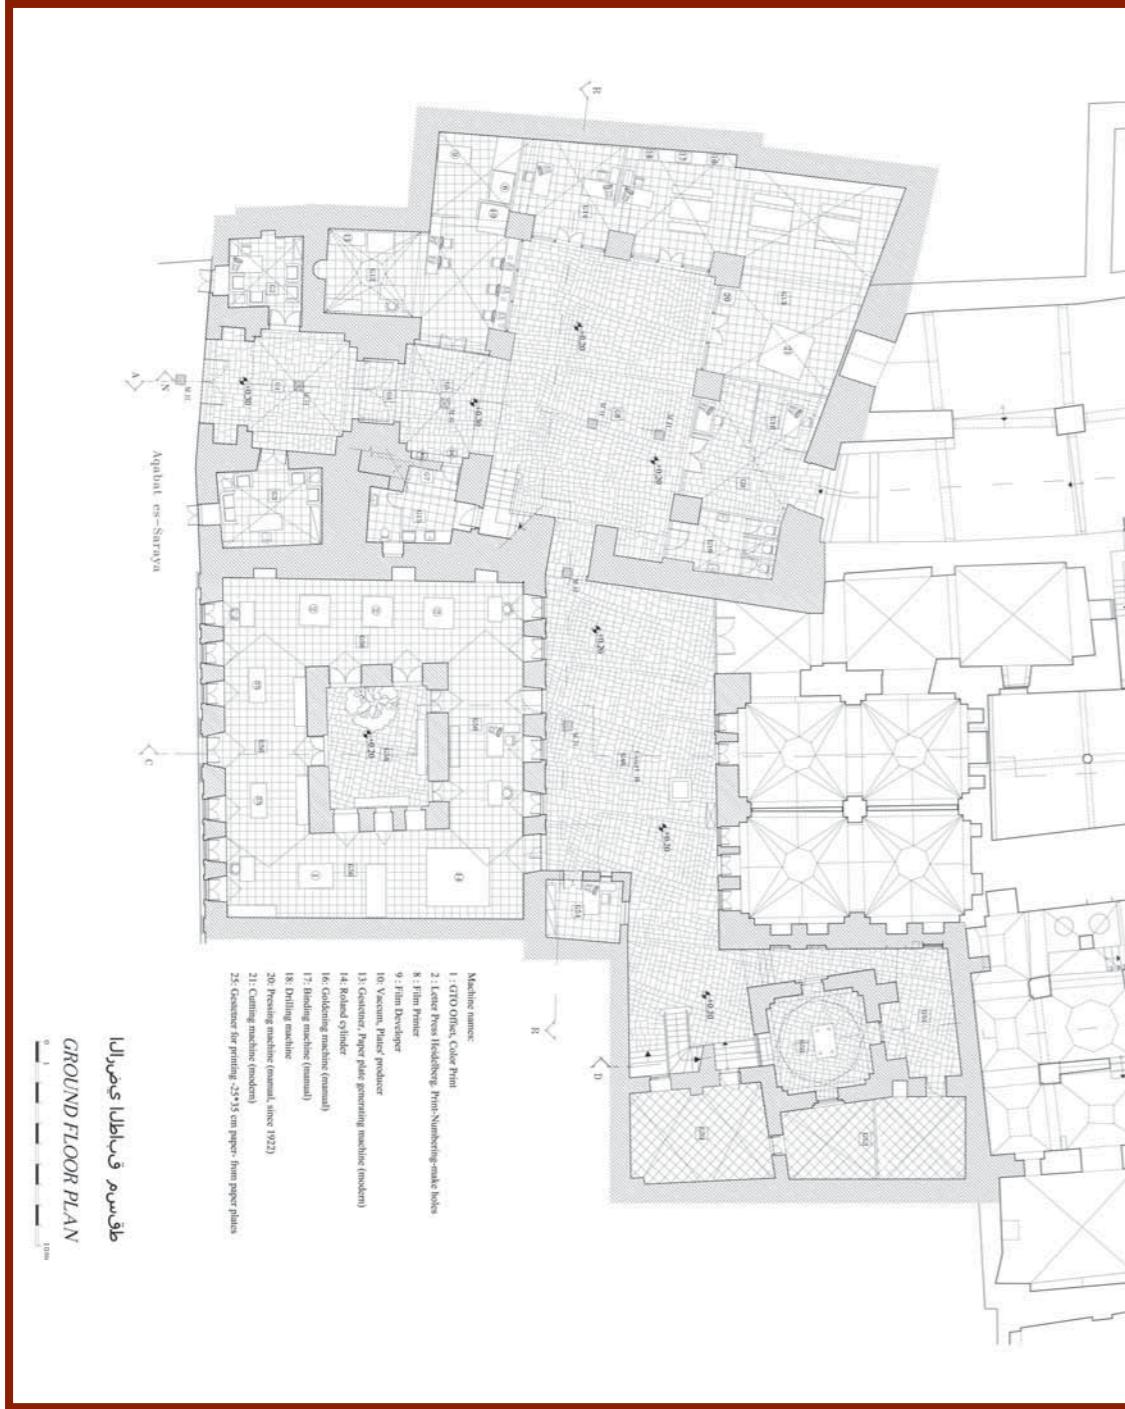
المرحلة الأولى: الطابق الأرضي للمدرسة الصناعية في مجمع دار الأيتام الإسلامية

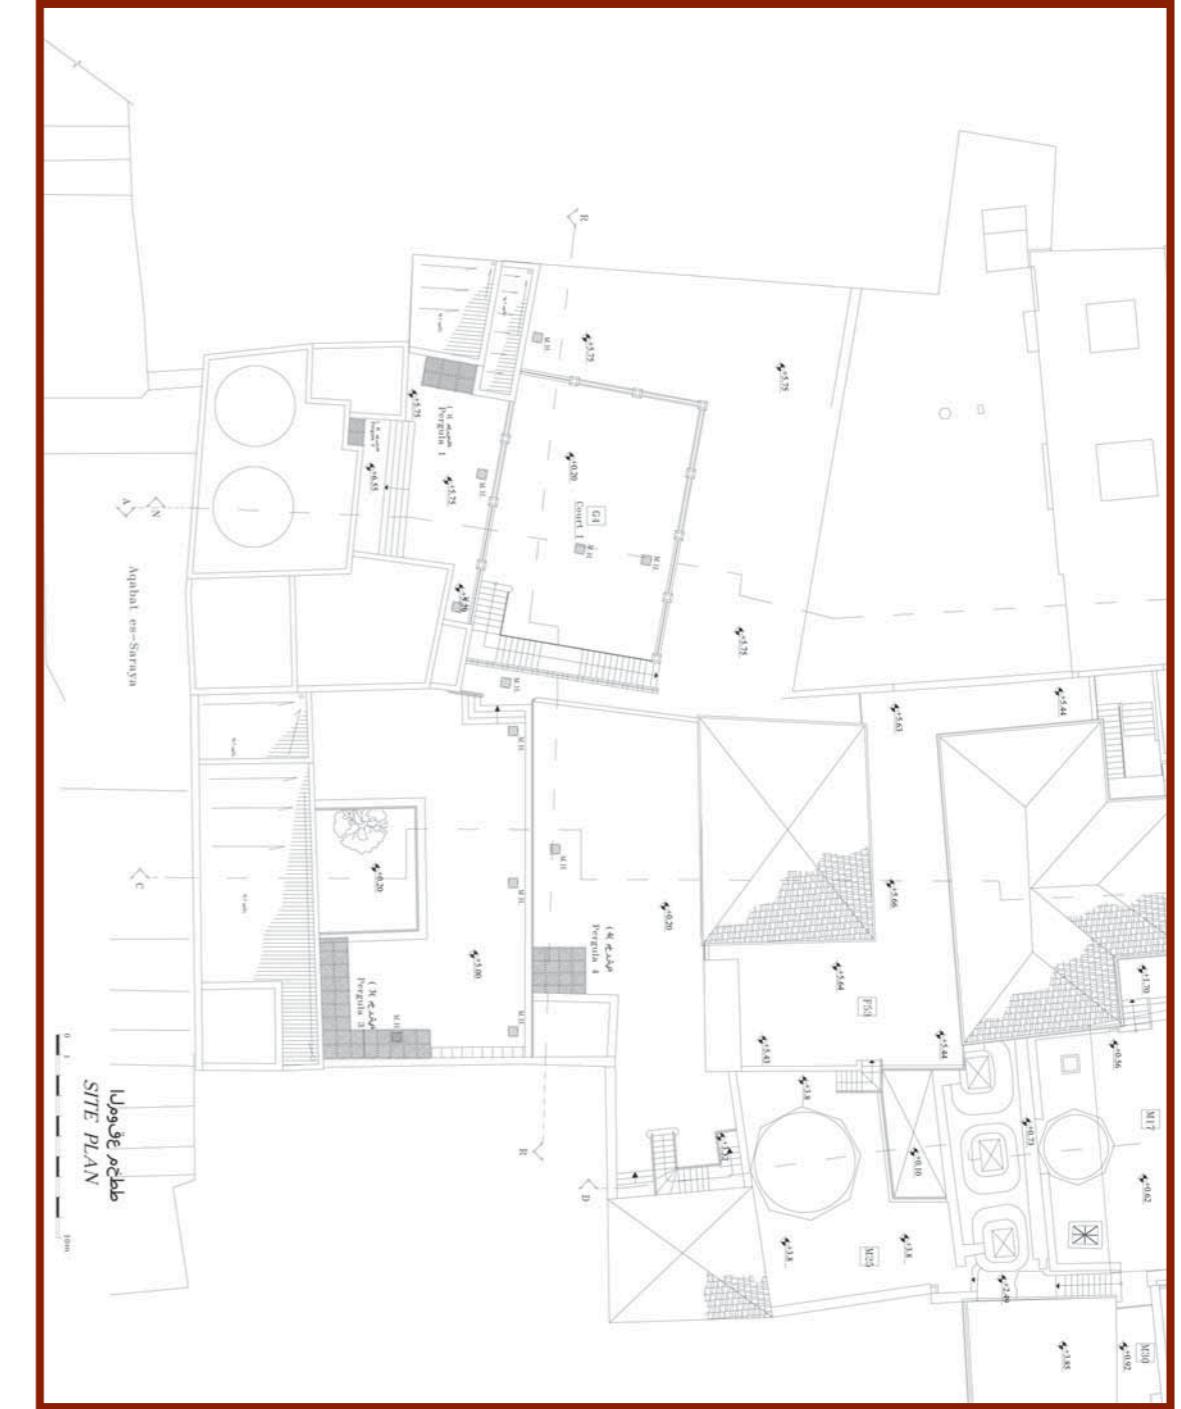
المرحلة الأولى: مخطط السطح للمدرسة الصناعية في مجمع دار الأيتام الإسلامية

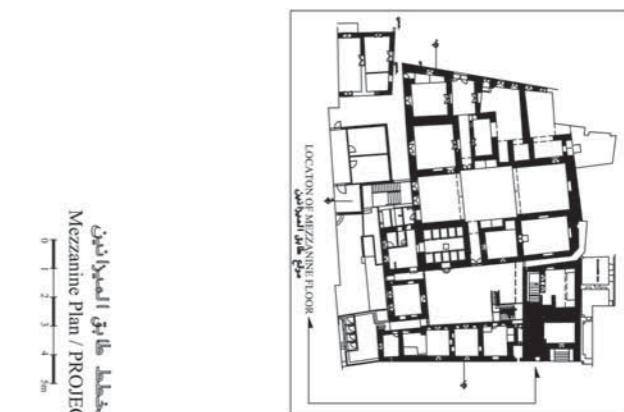
مخطط طابق الميزانين  
Mezzanine Plan / PROJECT

المرحلة الرابعة: مخطط طابق الميزانين في مجمع دار الأيتام الإسلامية

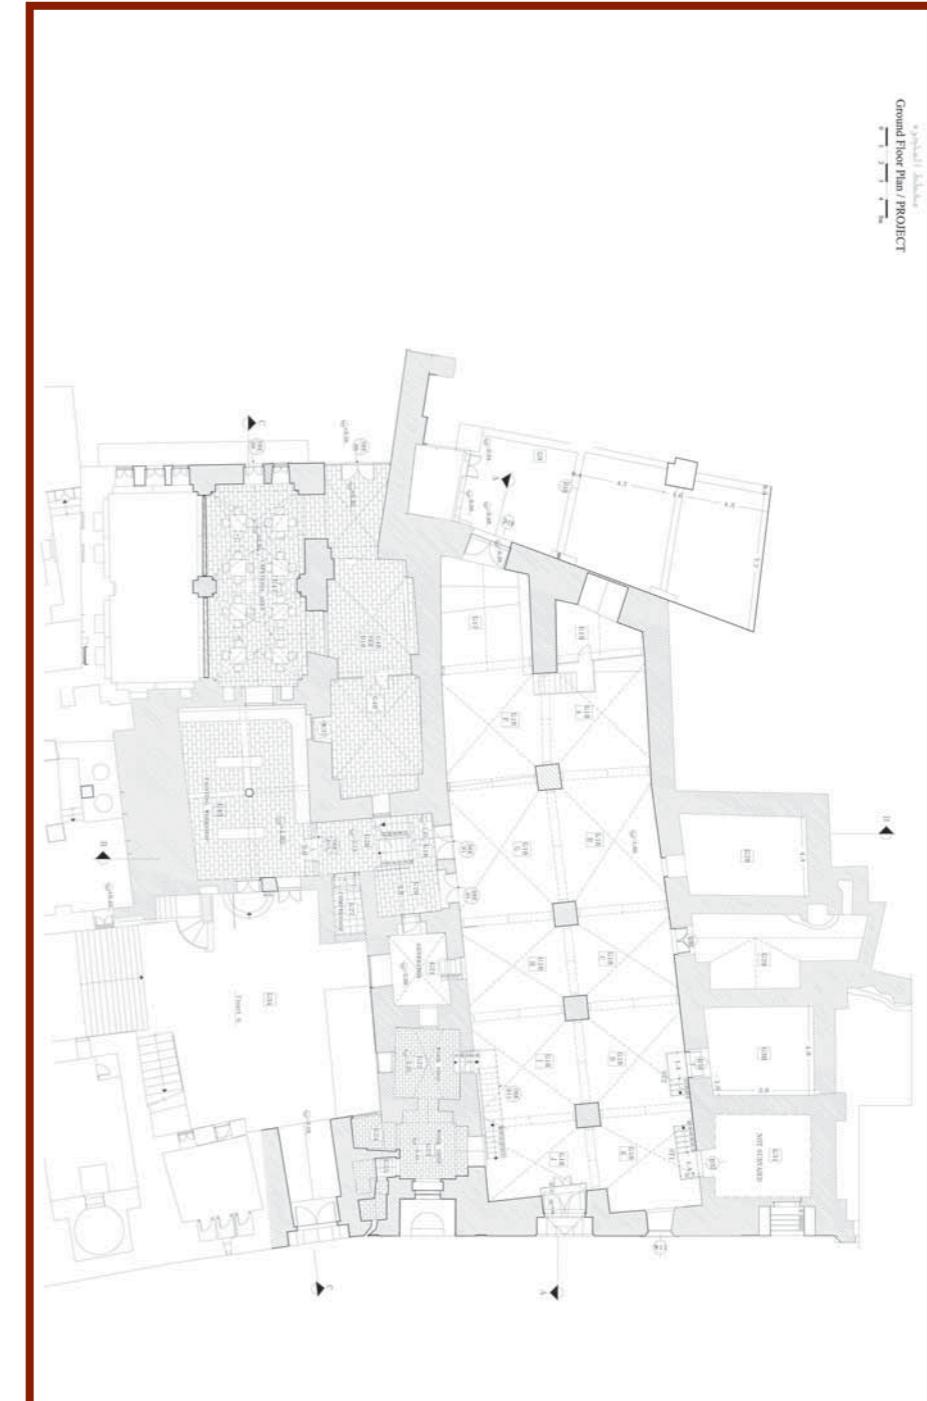
المرحلة الخامسة: مخطط الطابق الأرضي للمنجرة في المدرسة الصناعية لمجمع دار الأيتام الإسلامية
